## **Mapeamento dos pontos de transbordamento do Riacho Capivara no trecho da Avenida JK em Imperatriz - MA**

### **Flood mapping of Riacho Capivara in the stretch of Avenida JK in the Imperatriz - MA.**

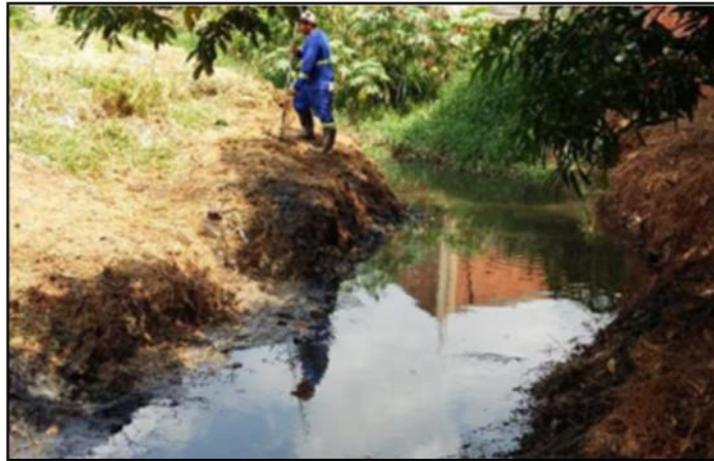
As pequenas ações públicas estão sendo indevidamente aplicadas, voltando-se para medidas estruturais (canalização) conforme figura 3. Porém, esse tipo de ação somente transfere enchentes de montante para jusante (SOUSA, 2016).

**Figura 3.** Procedimento de limpeza do Riacho Capivara.

Esse tipo de ação favorece o escoamento superficial e o carreamento de sedimentos para dentro do curso da água que segundo RODRIGUES, et. al, 2019 o prejuízo público é dobrado, pois, além de não resolver o problema, torna-se ainda mais grave quando se soma com aumento de sedimentos e a qualidade da água pluvial.

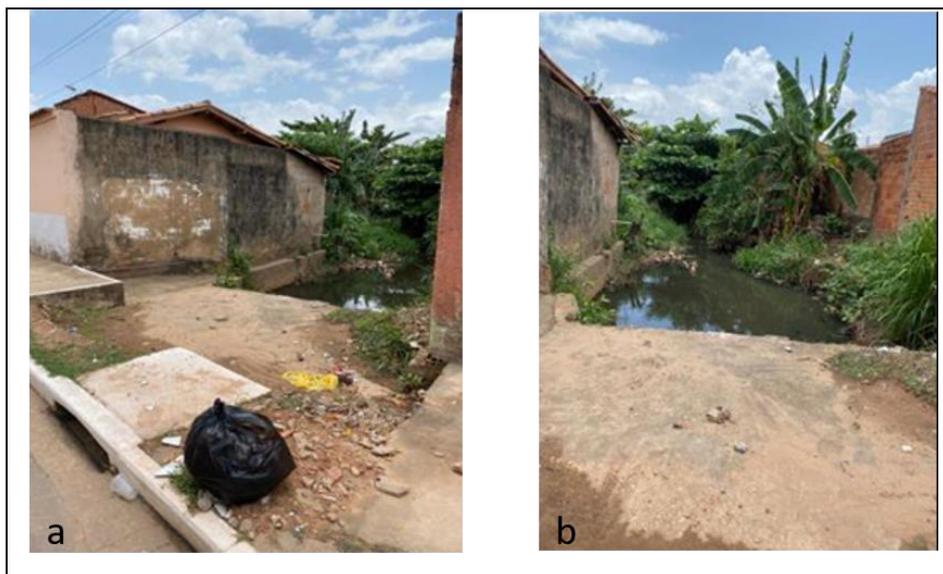
Figura 6. Imagens no ponto 1 do Riacho Capivara na Avenida JK em Imperatriz, MA em outubro de 2021.

Conforme se observa na Figura 6a existe uma boca de lobo que descarrega a drenagem da avenida diretamente no Riacho Capivara, há de disposição de lixo ensacado, pronto para ser coletado, mas também se observa a presença vários resíduos de construção civil e material plástico, tanto na calçada, quanto as margens do córrego mais à frente. neste local.

Observa-se ainda na Figura 6b o Riacho Capivara, está encaixado em uma espécie de canal, mas que as residências se utilizam dessas estruturas, ou as construíram para a parede da residência, ocupando o espaço das margens, que eram áreas para a inundação natural do Rio. Também se observa muitos resíduos de construção civil lançados na margem do riacho, por vezes lançados pelos residentes do local. Esse material da forma como fica disposto e dado a não existência de margem, reduzem a calha do riacho, ampliando muito o nível da água em momentos de chuva forte. Outro aspecto e que se torna praticamente impossível do poder público municipal promover a remoção desses entulhos do Riacho Capivara neste ponto da Avenida JK. E possível observar, ainda, o lançamento de efluente residencial diretamente no riacho.

Essas práticas são lamentáveis, pois demonstram a falta do serviço regular de coleta ou mesmo pelo hábito fortemente arraigado a população, que prejudicam o fluxo natural do riacho e contribuindo para ampliar as enchentes e inundações.

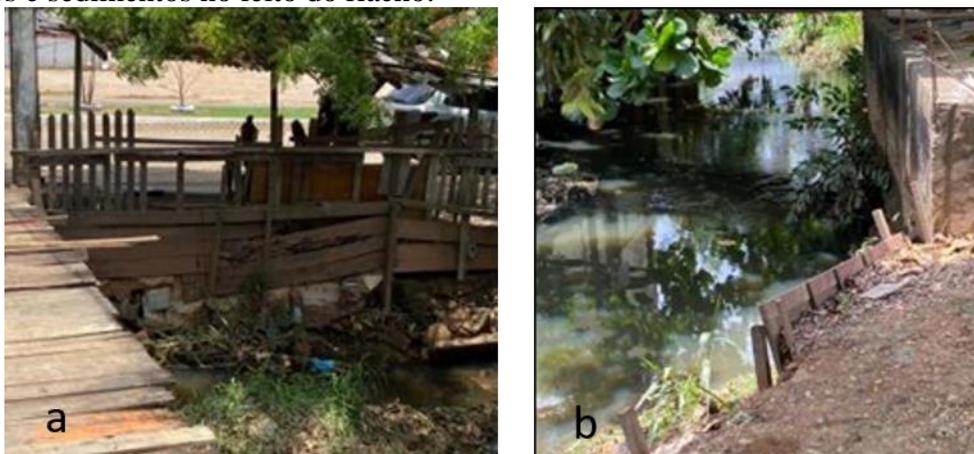
No ponto 2 da Avenida JK, é possível observar (Figura 7a) a existência de cercas de madeira, limitando a calha do riacho, pontes de madeira em estado precário, e a disposição de resíduos e sedimentos no leito do riacho.

Figura 7. Ponte e parede do canal de madeira (a) em estado precário no Riacho Capivara e contenção precária no lado oposto (Ponto 2) na Avenida JK em Imperatriz, MA.

A contenção de margens precárias no Ponto 2 (Figura 7 b), lado oposto, com detalhe da ponte de acesso as residências. Há relatos de moradores (crianças e adultos) que já caíram da ponte dentro do riacho poluído. Além da necessidade de recuperação desse acesso, é necessário a ampliação dos procedimentos e da frequência de coleta de lixo, além do estabelecimento de campanhas educativas para a população, para manterem o riacho limpo.

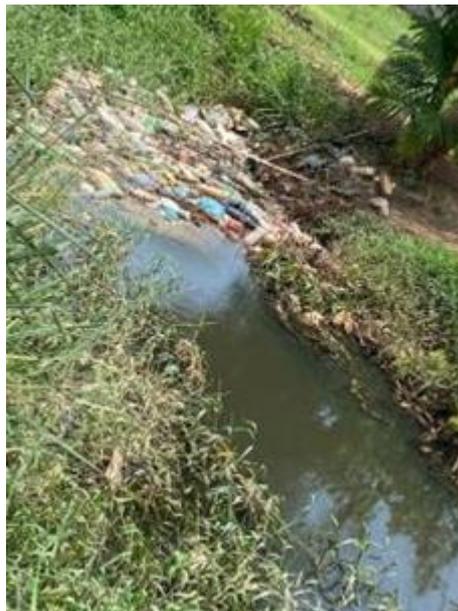
Na Figura 8 da Avenida JK em Imperatriz (Ponto 3), por ser um ponto em que a proximidade de residências não é tão agressiva, e devida a característica de pouca declividade, há o crescimento de capim nas margens e sedimentos dentro do leito, de forma, que isso promove o acúmulo de razoável quantidade de resíduos sólidos, principalmente material plástico (garrafas Pet e sacolas plásticas), acumulados na superfície da água do Riacho Capivara. Esse material em geral é trazido pela drenagem e acaba obstruindo o fluxo natural da água no riacho, ocasionando ainda mais problemas de cheias e inundações que favorecem o aparecimento de doenças na população afetada.

**Figura 8.** Presença de Lixo acumulado no Riacho Capivara na Avenida JK (Ponto 3) em Imperatriz, MA.

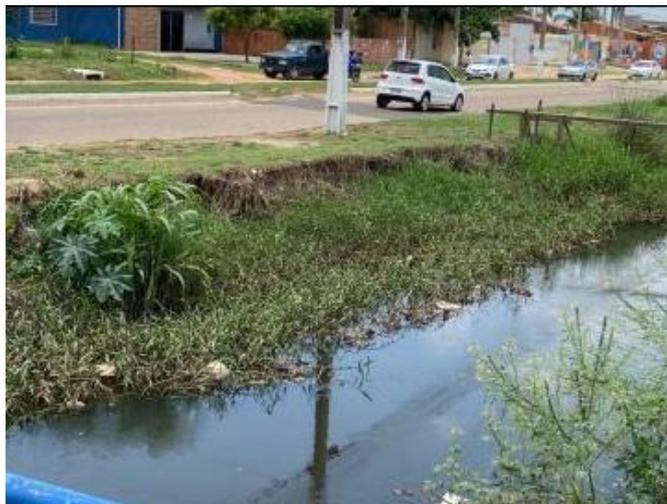
Na Figura 9 fica visível a proximidade da Avenida JK com o Riacho Capivara, o que fere a legislação de proteção e conservação de margens de cursos d'água, na medida em que não respeita 30 metros de área marginal ao riacho. Este é o ponto crucial, onde ocorre o transbordamento em período chuvoso com a água poluída, invadindo a avenida, impedindo a

passagem dos veículos de transportes (ônibus, carros, motos, etc), mas também alcançando as residências, impedindo seus moradores de sair ou chegar, trazendo grandes transtornos.

**Figura 9.** Foto do Riacho Capivara na Avenida JK – Próximidade da rua (Ponto 4).

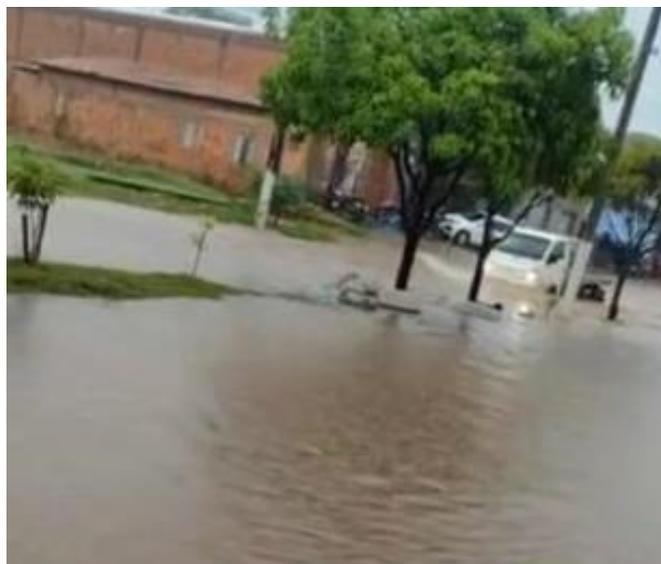
A Avenida JK é importante via de acesso da BR 010 a diversos bairros do município de Imperatriz MA, e em momentos em que fica impossível transitar por ela, o desvio por outras ruas é longo e causa congestionamento. Dessa forma, anualmente ocorre a inundação da avenida e de casas, comércios e igrejas localizadas nesse trecho da avenida com grandes prejuízos materiais e emocionais (Figura 10). Pessoas que não conhecem a problemática e trafegam no local, costumam ter seus veículos acometidos parcialmente ou totalmente pela água podendo ter perdas irreparáveis.

**Figura 10** Transbordamento do Riacho Capivara na Avenida JK (Ponto 4), devido a ocorrência de chuvas em outubro de 2021.
