Identificação de pontos de degradação no percurso do riacho Capivara no município de Imperatriz, Maranhão

Identification of points of degradation on the route of the Capivara stream in the city of Imperatriz, Maranhão

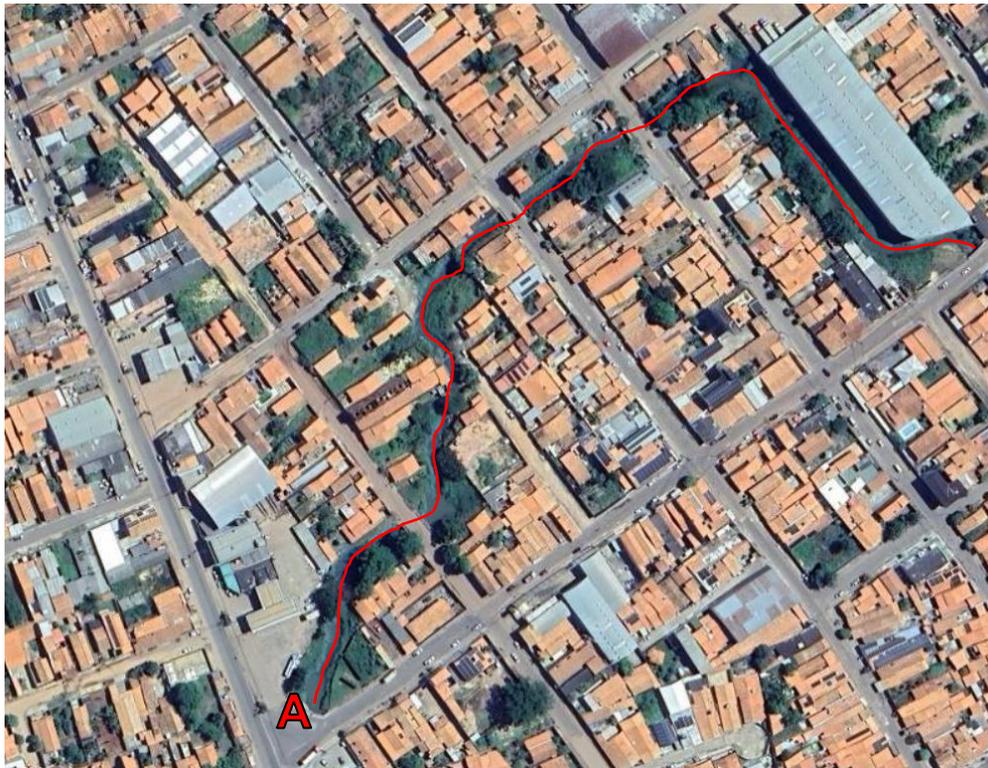
Figura 3. Ponto A analisado, área destacada do riacho Capivara na região do bairro Santa Rita, município de Imperatriz, Maranhão

A região que denominamos de ponto A, compreende cerca de 6 quadras de terreno na qual há o cruzamento de 06 ruas. É uma região com maioria de residências, mas há também uma série de estabelecimentos comerciais, dos quais se destacam oficinas mecânicas e lava-rápidos. Toda a região apresenta sistema de esgoto em funcionamento, no entanto, despeja-se os resíduos gerados pelas residências e estabelecimentos diretamente no leito do riacho (Figura 3).

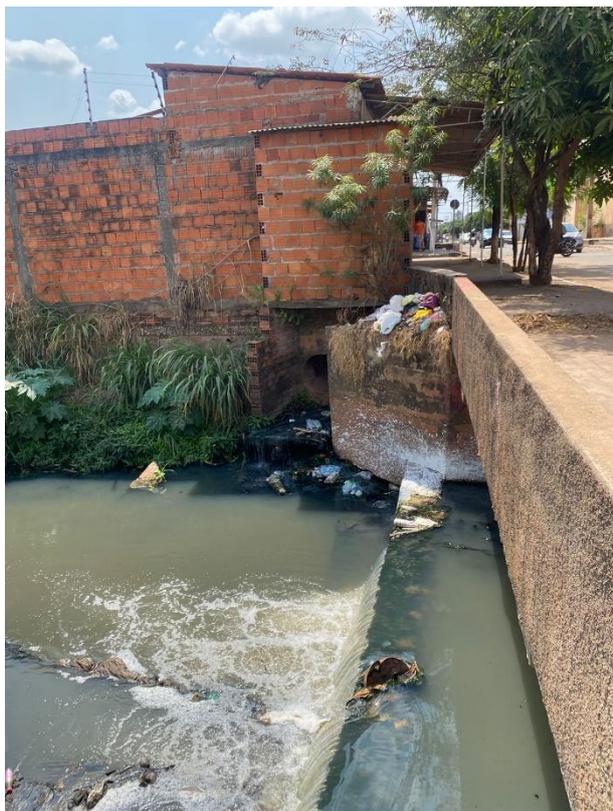
De forma a evidenciar o que foi afirmado, durante a visita a campo, observou-se foi invasão de APP nas margens do riacho Capivara, onde foi constatado que o esgoto doméstico, que tinha potencial para se tornar eutrófico, foi despejado nos corpos hídricos pelas pessoas. A má eliminação de resíduos domésticos, associada à falta de programas de controlo e gestão de resíduos, pode causar contaminação do solo e lixiviação destes resíduos para as águas subterrâneas (Figura 4 e 5).

Figura 4. Ponto de despejo indevido de lixo no riacho Capivara, região do bairro Santa Rita, município de Imperatriz, Maranhão

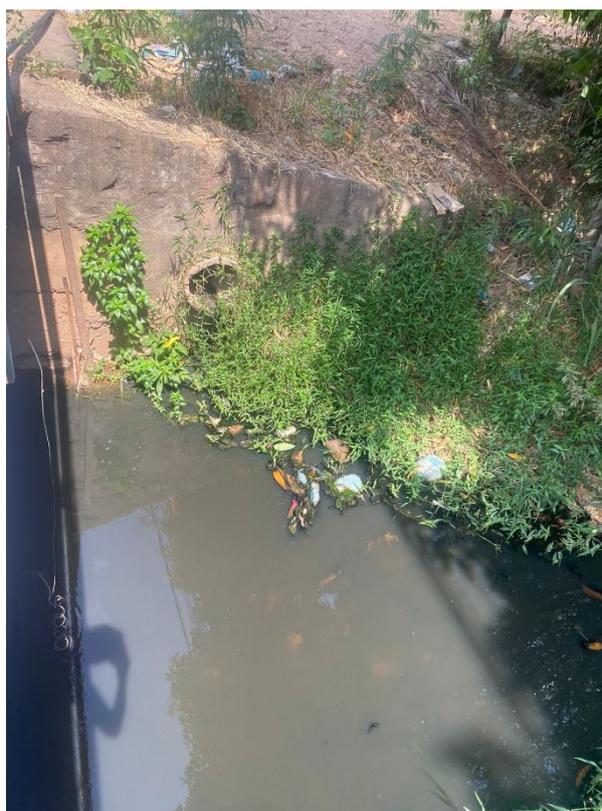
Figura 5. Área de despejo de esgoto residencial no riacho Capivara, região do bairro Santa Rita, município de Imperatriz, Maranhão

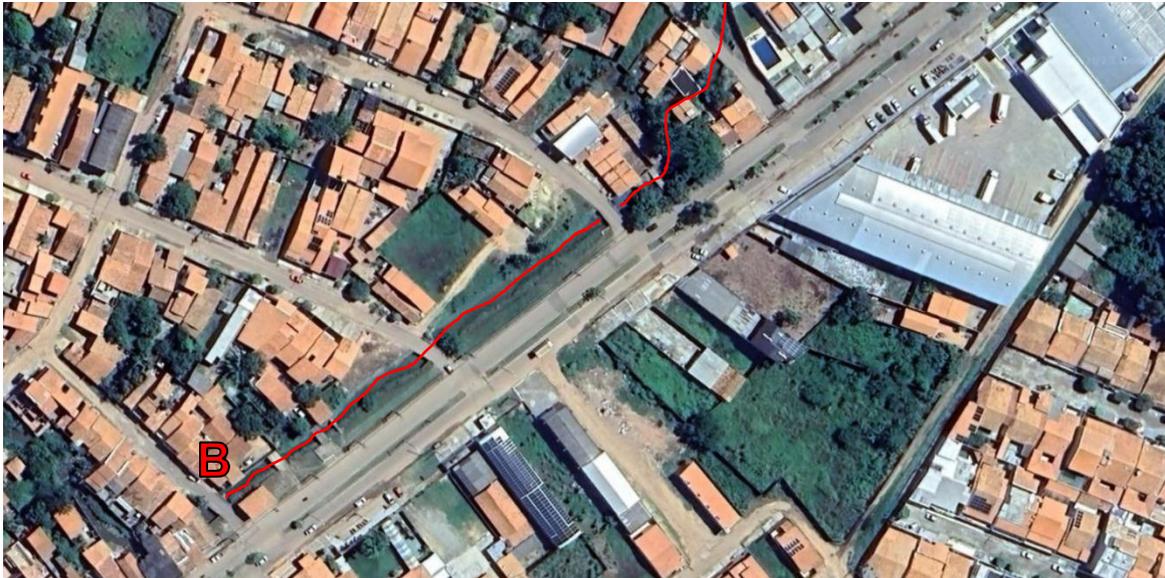
com equilíbrio entre residências e estabelecimentos comerciais, dos quais, novamente, destacam-se oficinas mecânicas. Toda a região apresenta sistema de esgoto em funcionamento, no entanto, despeja-se os resíduos gerados pelas residências e estabelecimentos diretamente no leito do riacho (Figura 6).

Figura 6. Ponto B analisado, área destacada do riacho Capivara na região da Avenida Juscelino Kubitschek, bairro Santa Rita, município de Imperatriz, Maranhão
Fonte: Adaptado de Google Earth (2023)

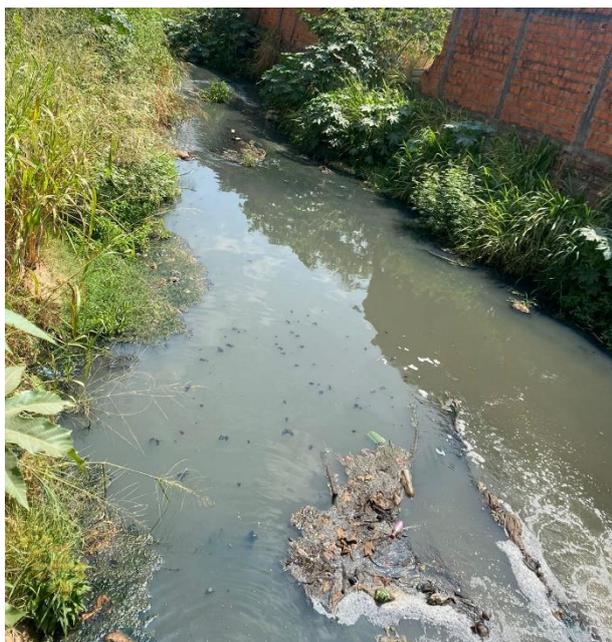
Diferentemente da região do ponto A, neste ponto, as oficinas em funcionamento injetam no leito do riacho restos de produtos químicos que foram utilizados na manutenção de veículos automotores em geral. Percebe-se, por exemplo, a formação de espuma decorrente destes produtos (no geral, graxas e ceras). Outras evidências encontradas foram detritos e espuma, situação evidente no trajeto do riacho. A razão da presença desses resíduos é a falta de tratamento da água. Nessa paisagem é possível perceber que não há matas ciliares e o lixo é facilmente levado ao riacho quando chove. Esse ponto é totalmente negativo, pois quando o lixo se acumula, o córrego pode transbordar e causar doenças na população (Figura 7 e 8).

Figura 7. Ponto de despejo indevido de lixo no riacho Capivara, região da avenida Juscelino Kubitscheck, município de Imperatriz, Maranhão
Fonte: Autoria própria (2023)

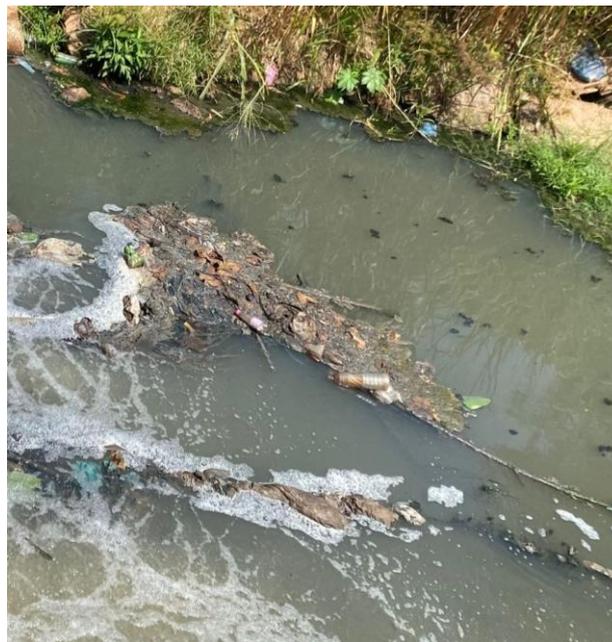
Figura 8. Ponto de despejo indevido de lixo e formação de espuma decorrente de produtos químicos no riacho Capivara, região da avenida Juscelino Kubitscheck, município de Imperatriz, Maranhão
Fonte: Autoria própria (2023)

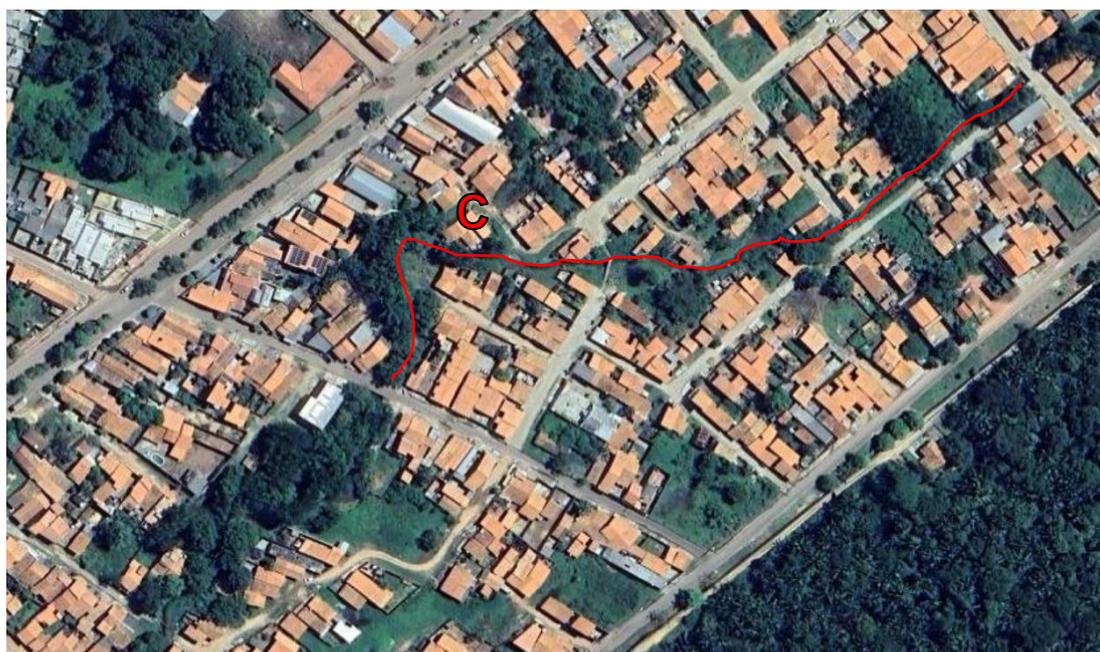
O próximo ponto analisado, ponto C, fica localizado no bairro Cinco Irmãos. O riacho Capivara é especificado como uma área em que recebe efluentes domésticos. Os esgotos não tratados apresentam muitos poluentes e alteram a composição da água, tornando-a imprópria para consumo humano. No bairro Cinco Irmãos há muitas ocorrências de despejo de esgoto no riacho Capivara (Figura 9).

Figura 9. Ponto C analisado, área destacada do riacho Capivara na região do bairro Cinco Irmãos, município de Imperatriz, Maranhão
Fonte: Adaptado de Google Earth (2023)

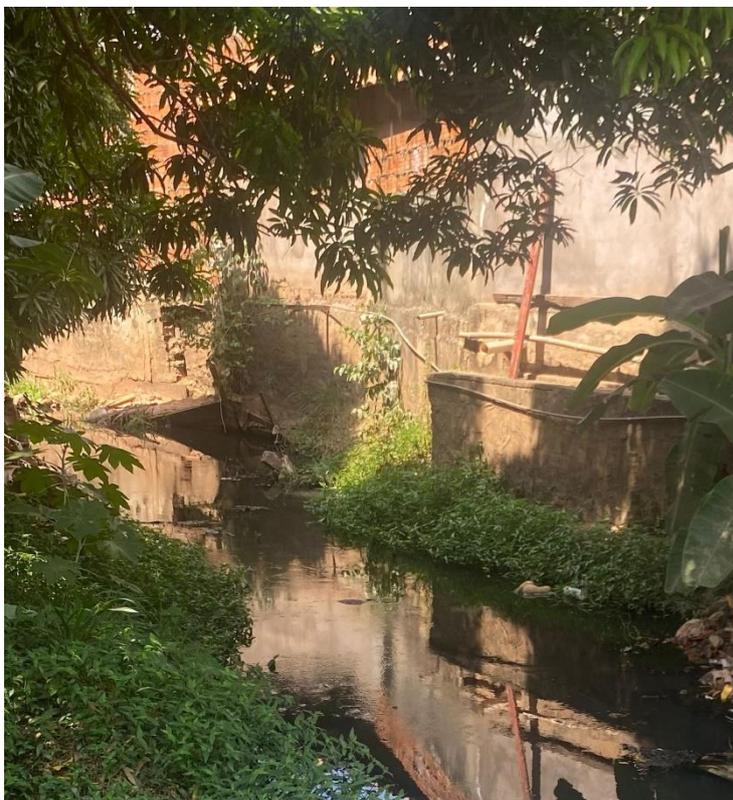
Observa-se que a principal fonte de poluição do riacho Capivara é proveniente de ação humana. Para enfatizar isso, foi observada uma intervenção de APP indo até o riacho Capivara, onde foi constatado que o esgoto doméstico jogado no riacho Capivara poderia ter uma eutrofização. A má eliminação de esgotos domésticos associada à falta de programas de controle e gestão de resíduos pode levar à contaminação do solo e subsequente infiltração nas águas subterrâneas (Figura 10).

Figura 10. Ponto de despejo de esgoto doméstico no riacho Capivara, município de Imperatriz, Maranhão
Fonte: Autoria própria (2023)

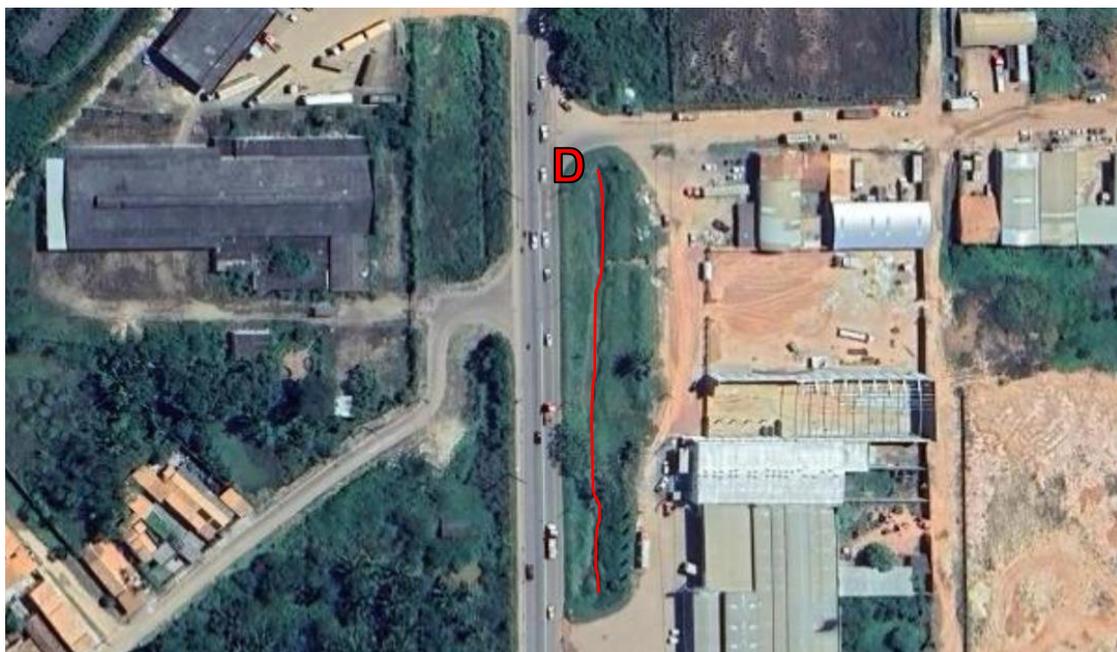
O último ponto analisado, denominado de ponto D, fica localizado na rodovia BR-010 (Belém-Brasília). Neste observou-se que a maioria dos edifícios são caracterizados como estabelecimentos comerciais. Há poucas residências na região e estas estão afastadas das margens do riacho. Quanto aos estabelecimentos comerciais, estes, semelhante aos observados entre os outros pontos, são empresas que atuam na área da mecânica de veículos de pequeno a grande porte. E, entendemos, que tais empresas podem também ter papel no processo de degradação ambiental (Figura 11).

Figura 11. Ponto D analisado, área destacada do riacho Capivara na região da BR-010 (Belém-Brasília), município de Imperatriz, Maranhão

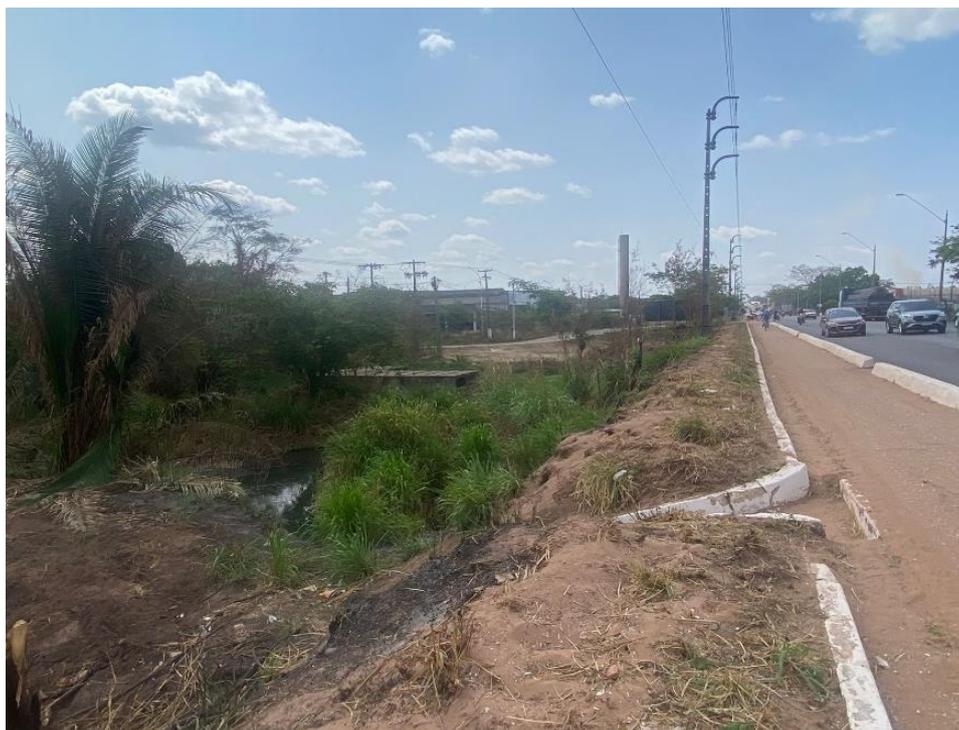
Figura 12. Área do riacho Capivara na região da BR-010 (Belém-Brasília) apontando desgaste da mata ciliar próxima do riacho, município de Imperatriz, Maranhão

No entanto, apesar de, dentro das zonas de APP, o riacho estar sendo acompanhado quanto a manutenção e preservação das suas margens e leito, na região de entrada e saída da APP é possível se observar desmatamento/diminuição da mata ciliar, bem como processo de erosão em diferentes estágios. Na imagem acima, registrou-se o processo de erosão e diminuição da mata ciliar na região da Br-010. Nessa região o riacho passa a estar em zona APP, saindo apenas na entrada no bairro Cinco Irmãos.
