UNIVERSIDADE DE TAUBATÉ
PROGRAMA DE PÓS-GRADUAÇÃO EM CIÊNCIAS AMBIENTAIS

**AÇÕES NA BACIA DO RIO UNA: CONTRIBUIÇÕES DO
CONHECIMENTO CIENTÍFICO**

***Marcelo dos Santos Targa¹**

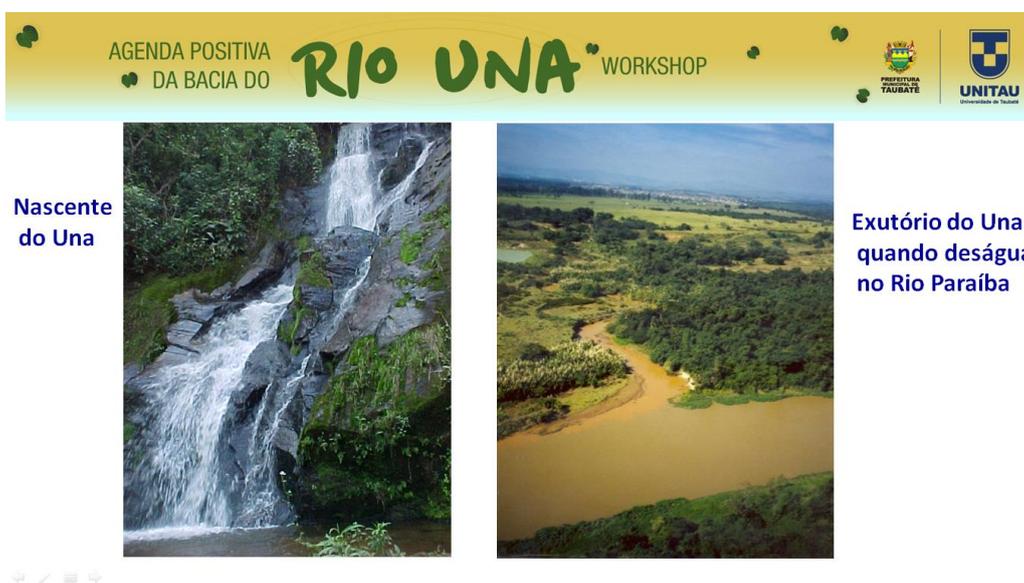
Uma observação simples para se obter a condição ambiental de uma bacia hidrográfica consiste em verificar a água cristalina na nascente (Figura 4 esquerda) e a água com elevado nível de sedimento, basicamente tingindo o rio Paraíba do Sul no exutório (Figura 4 direita).

Figura 4 Qualidade visual da água do rio una na nascente e no exutório.

Como se pode observa a partir das Figuras 4 e 5 bacia hidrográfica do rio Una na região do Vale do Paraíba no Estado de São Paulo vem passando por problemas ambientais que são oriundos do mau uso e ocupação do solo, devido a atividades econômicas como agricultura, agropecuária, silvicultura e

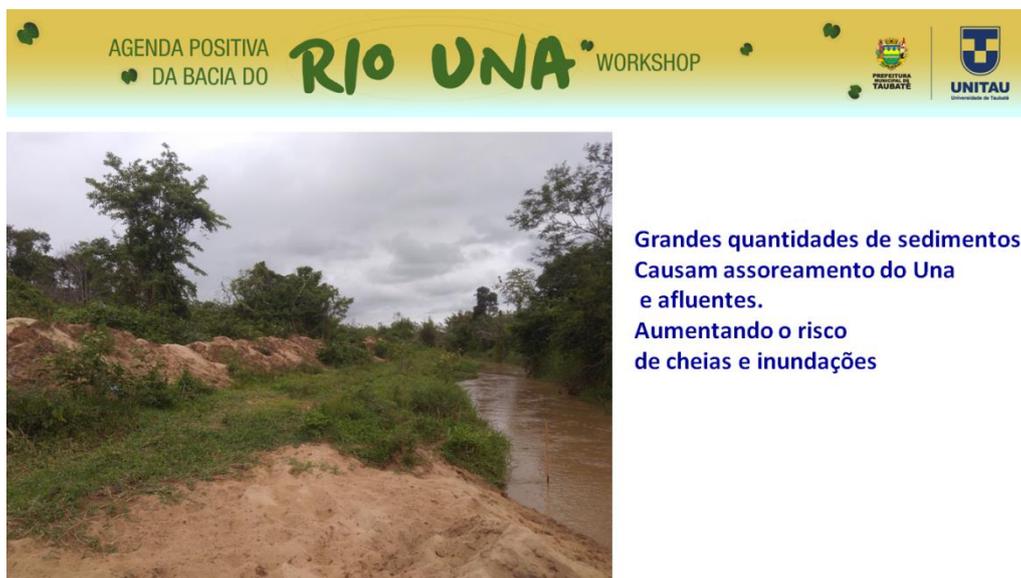
Outro aspecto importante é verificar nos diversos afluentes a concentração de sedimentos na água e depositado nas margens, como o depositado no ribeirão Itaim (Figura 5).

Figura 5. Sedimentos depositado nas margens do ribeirão Itaim.

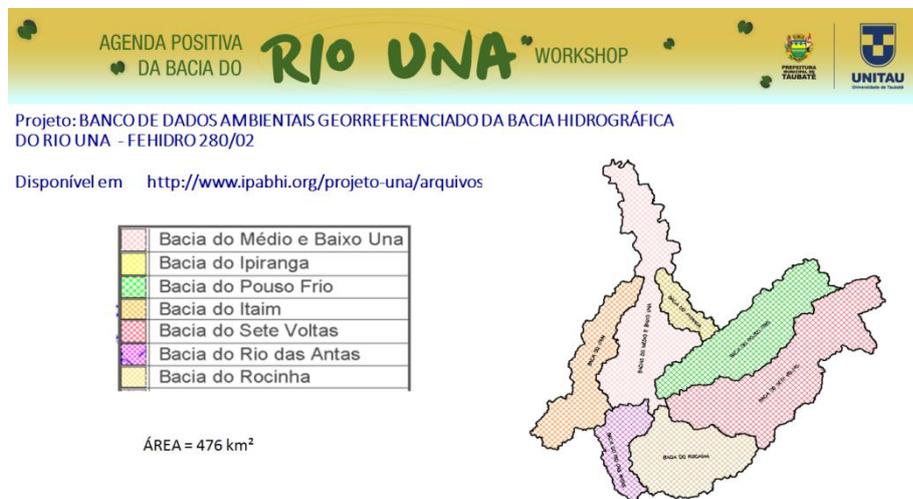
A área da bacia rio Una (Figura 6) é de aproximadamente 477 km² e é subdividida em seis sub-bacias, a saber: Itaim, Ipiranga, Sete Voltas, Almas, Rocinha e Antas (Figura 7). Além dessas sub-bacias que têm sua foz desaguardando diretamente no Una, uma porção significativa da bacia forma duas outras sub-bacias, o médio Una que se estende até a foz dos ribeirões Itaim e Ipiranga, e o baixo Una que se estende desde esse ponto até a foz do Una no rio Paraíba do Sul (Batista et. al., 2005).

Figura 7. Sub-bacias da bacia do Rio Una.

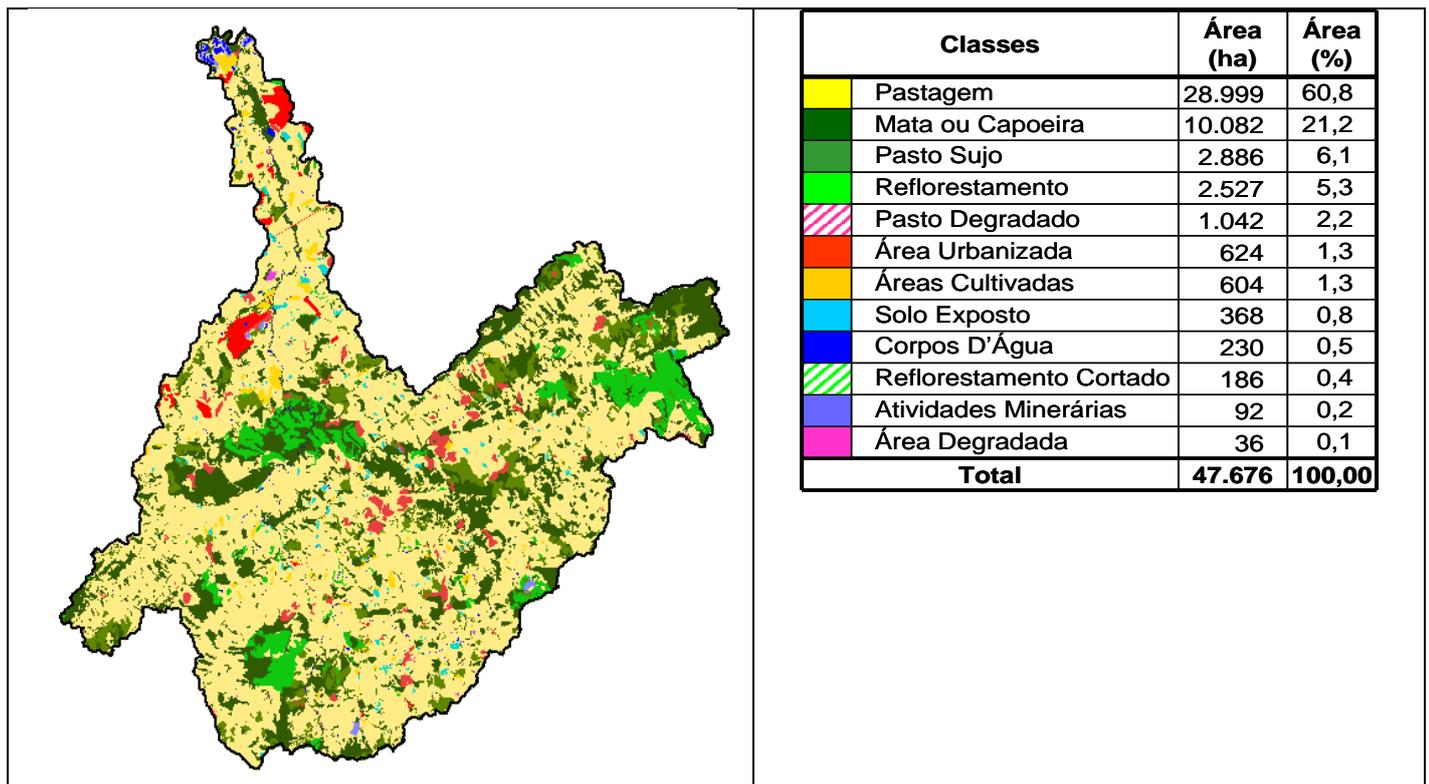
O uso e cobertura do solo da Bacia do rio Una (Figura 8) indica que a bacia reage em termos de infiltração, produção de água e escoamento superficial como se fosse coberta por pastagem, cuja soma de todos os tipos atingem cerca de 70% da área da bacia.

Figura 8. Mapa de uso e cobertura do solo da bacia do rio Una.

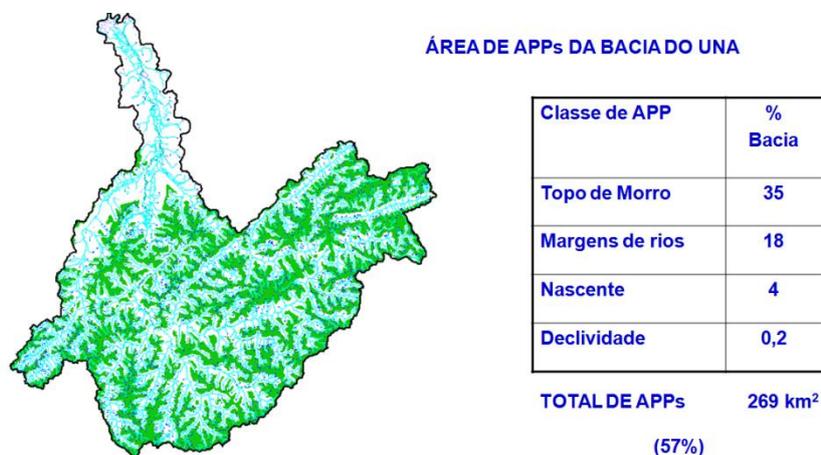
Outro aspecto importante de caracterização ambiental da Bacia do Una é o fato de que aproximadamente 60% da área da bacia (Figura 9) compreende Área de Preservação Permanente (APP), de forma que muito pouca atividade econômica deveria ser conduzida na bacia.

Figura 9. Mapa de Área de Preservação Permanente (APP) na bacia do rio Una.

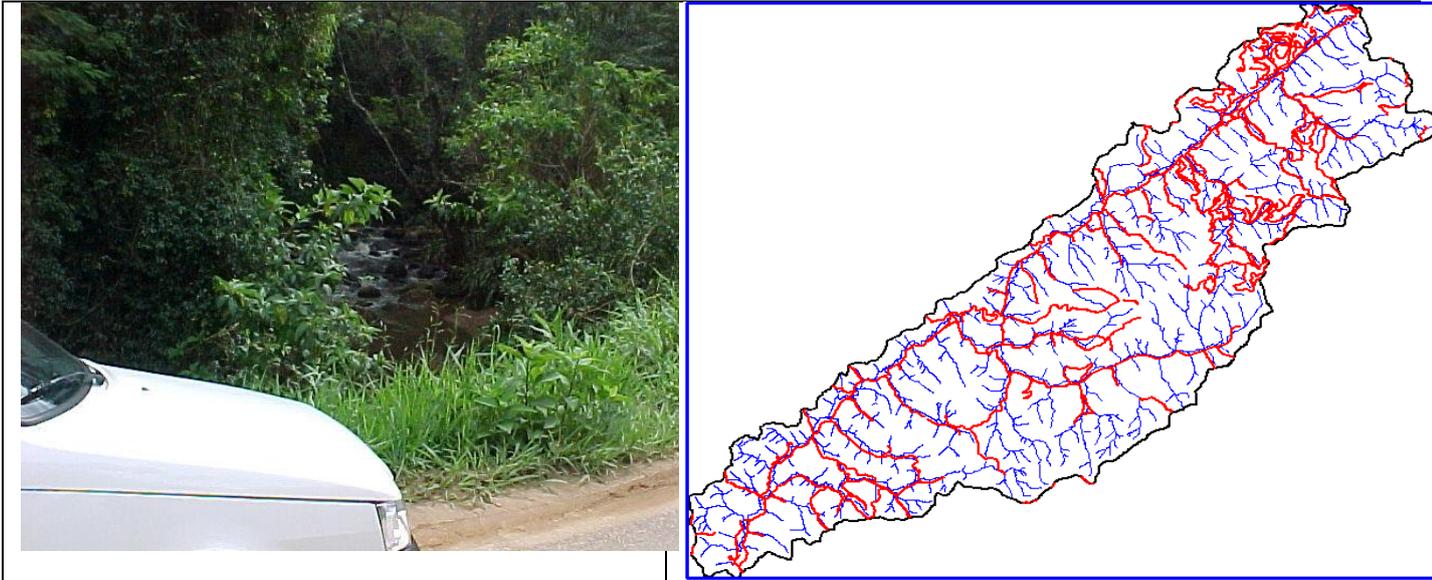
Além do aspecto relativo ao fato de quase 60% da bacia estar coberta por pastagens, também existe a questão da proximidade de estradas aos cursos d'água da bacia. Um exemplo disso foi levantado por CATELANI, et al.; 2005 que verificou a existência de aproximadamente 20% das Estradas estão localizadas a menos de 30m do ribeirão Pouso Frio e existem cerca de 268 cruzamentos do rio pela estrada (Figura 10).

Figura 10 Estrada rural próxima ao curso d'água

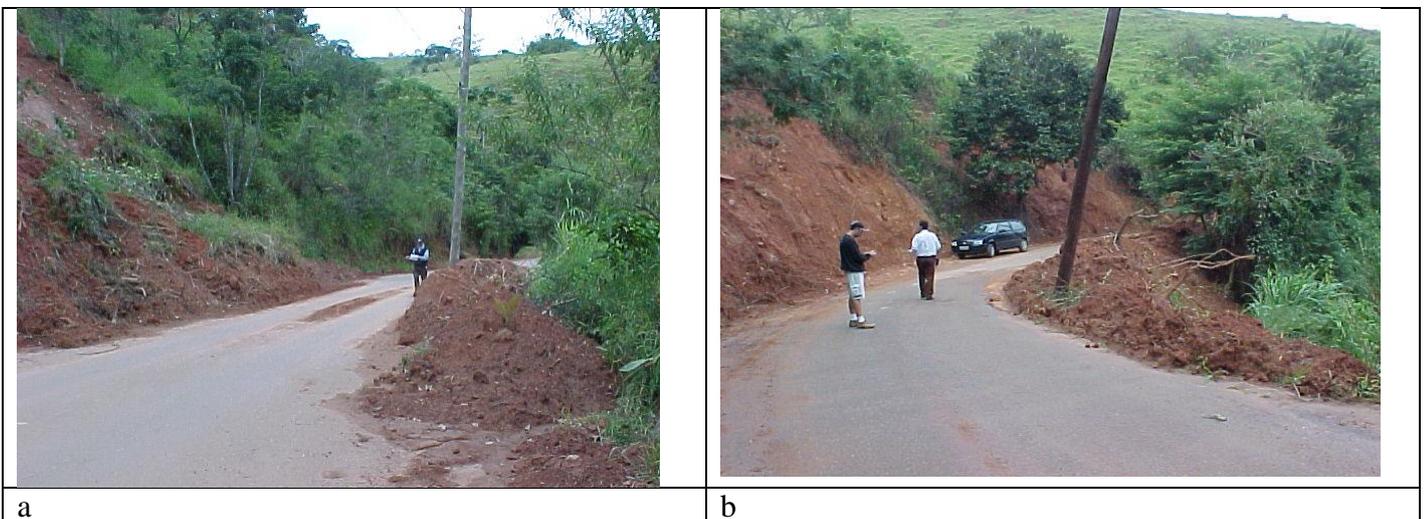
Cerca de 80% dos problemas de sedimentação em cursos d'água na bacia do rio Una se refere a proximidade de estradas, e ao fato dessas estradas não apresentarem estrutura de conservação, pois os taludes são verticais e sujeitos a escorregamentos periódicos no período das chuvas (Figura 11^a). E para desbloquear a estrada, essa terra proveniente do escorregamento é colocada ao lado oposto, ou seja mais próximo ainda dos rios e córregos (Figura 11b).

Figura 11. Escorregamento de taludes de estrada rural (a) na bacia do rio Una e deposição ao lado oposto, próximo a rios e córregos (b).

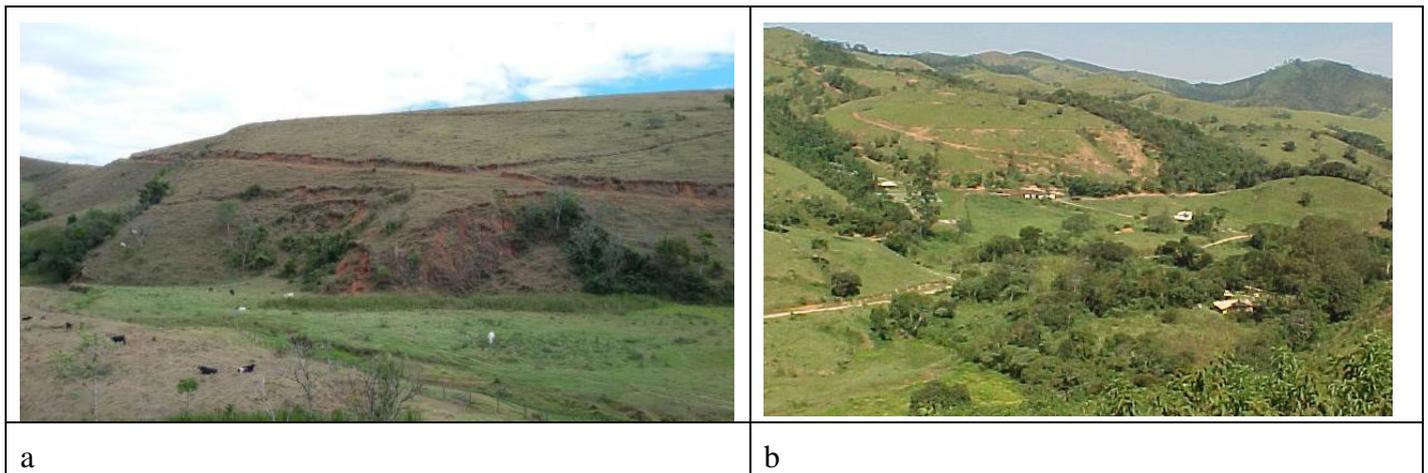
Esses processos erosivos também ocorrem em nível de propriedade, em geral ao se construir estradas na propriedade, para favorecer o deslocamento, ocorre um fatiamento da mesma e se dá início ao processo de erosão (Figuras 12 a e b).

Figura 12 Estradas construídas em propriedades na área rural de Taubaté, SP dando início ao fatiamento e processo de erosão.

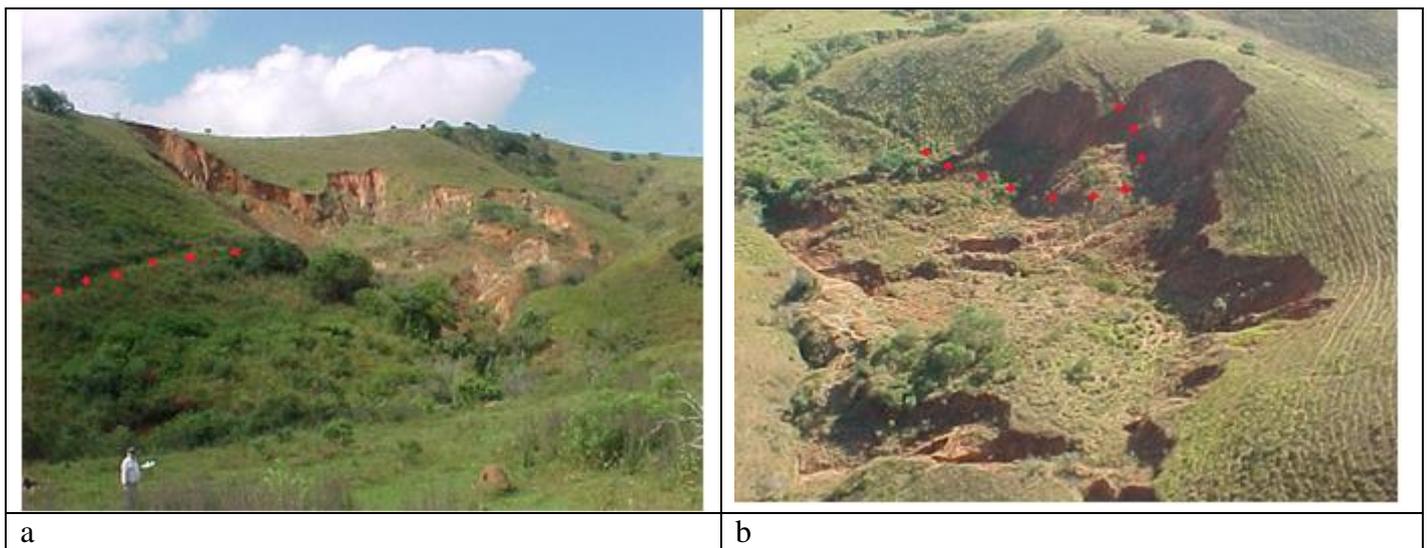
Mesmo estradas abandonadas construídas no passado para transito de tratores e caminhamento e gado causam grandes processos erosivos (Figura 13 a e b)

Figura 13 Estradas construídas no passado para transito de tratores e caminhamento e gado responsáveis pelo processo erosivo (a e b).

Conforme se observa na (Figura 13a) a erosão vista de frente na bacia do rio rocinha, afluente do rio Uma denota uma antiga estrada construída (demarcada em pontos vermelhos), provavelmente seria responsável pelo processo erosivo. Contudo a vista aérea (Figura 13b) demonstra o possível traçado dessa estrada (em vermelho) e a amplitude do processo erosivo. Também é possível verificar que ocorre caminhamento de gado ao redor dessa erosão, o que possivelmente a agravou.

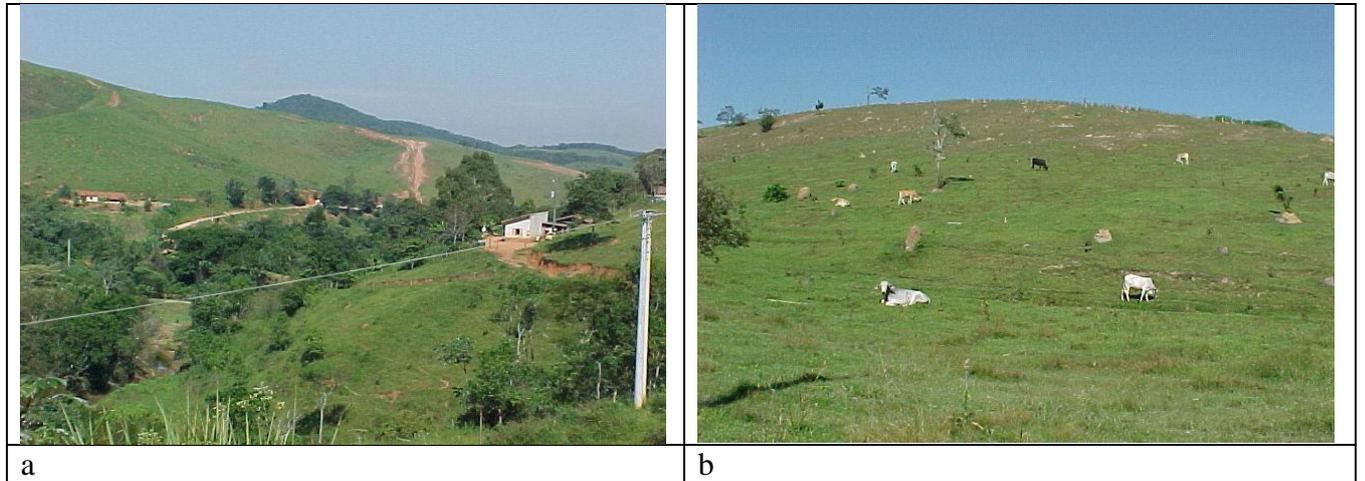
A área dessa bacia não suporta ao pisoteio do gado, pois além dessa bacia apresentar quase 60% de pastagem, também possui % de área relativa a pasto degradado. Esse pasto é degradado principalmente pelo caminhamento do gado que caminha pelas áreas íngremes (Figura 14 a), para pastar nos topos dos

morros que são mais planos, outro aspecto importante é a disseminação de cupins pelos pastos (Figura 14 b).

Figura 14. Caminhamento do gado provocando erosão (a) e presença de cupinzeiros nos pastos degradados (b)

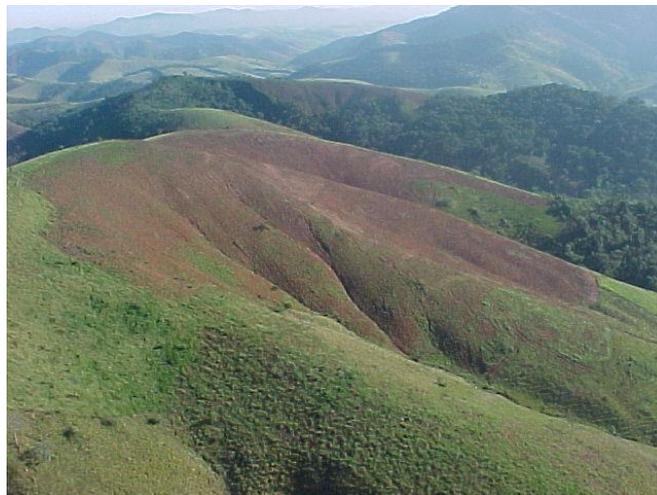
Também tem sido prática comum na bacia embora em menor grau a aração morro abaixo (Figura 15) isso com certeza acelera o carreamento de partículas superficiais morro abaixo (erosão laminar) e também acelera o processo de erosão por sulcos.

Figura 15. Processos erosivos provocados por aração morro abaixo na bacia hidrográfica do rio Una em Taubaté, SP.

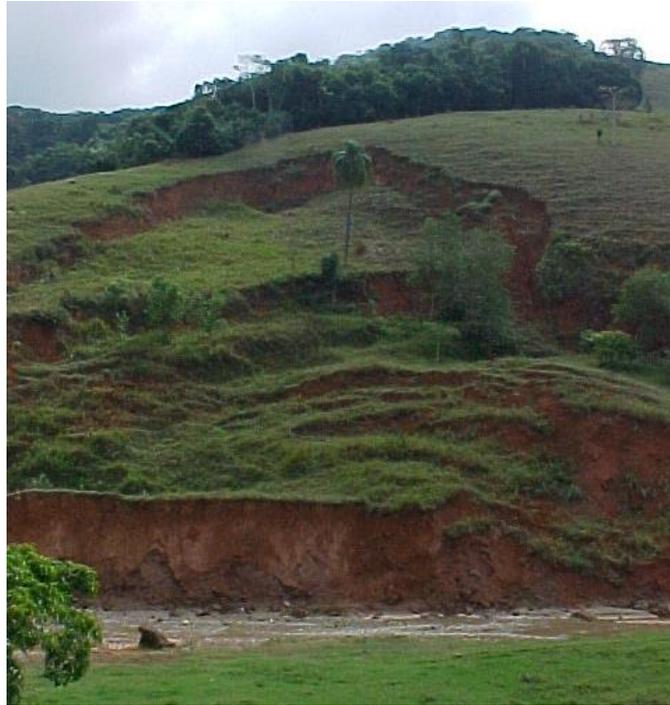
Outro importante processo erosivo ocorre com menos frequência, mas quando ocorre provoca grande perda de solo e modifica rapidamente a paisagem é o escorregamento de massa (Figura 16). E também devido ao fato de boa parte onde o rio Una percorre a área da bacia, não existe mata ciliar, isso faz com que ocorra a escavação

Figura 16. Escorregamento de massa na bacia do rio Una em Taubaté, SP

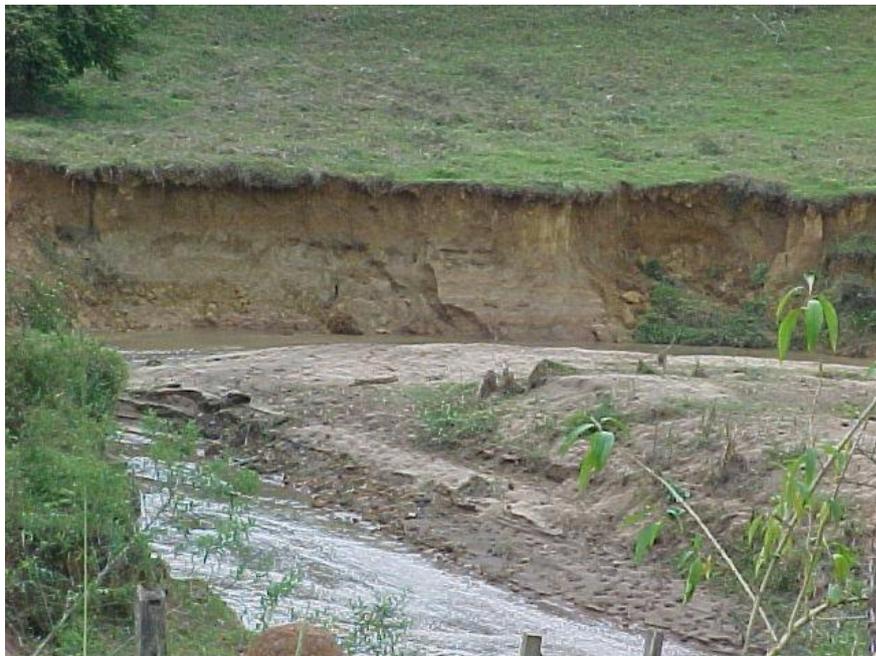
das paredes laterais do leito e em seguida a deposição no próprio leito, ocasionando verdadeiros bancos de areia Figura 17.

Figura 17. Erosão de margem sem mata ciliar e deposição de sedimento no leito na bacia do rio Una em Taubaté, SP.

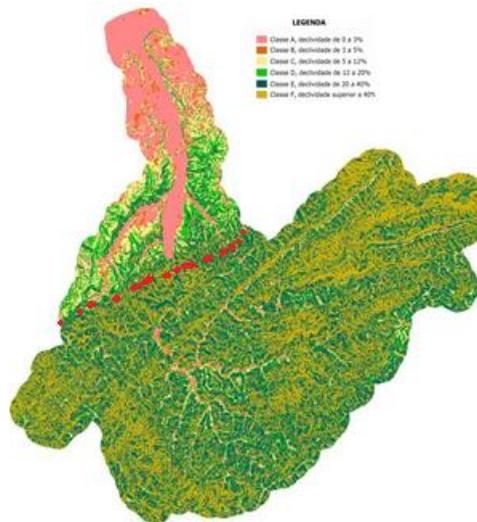
Com relação a declividade da bacia é possível observar na Figura 18 adaptada de Batista et. al., (2005) que a porção média e superior da bacia estão em declividades superiores a Classe E (20 – 40%) e Classe F (> 40%).

Figura 18. Classes de declividade da bacia do rio Una em Taubaté, SP.
Fonte: Adaptado de Batista, et. al., (2005)

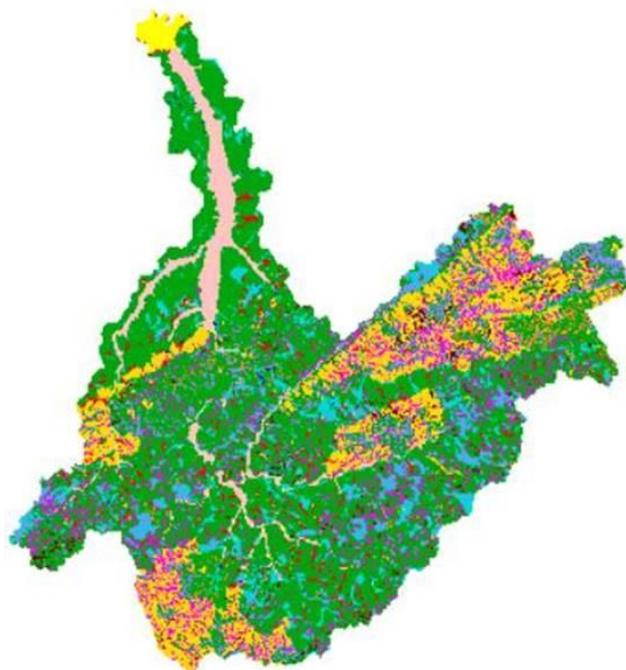
Ainda de Batista, et. al., (2005), apresentam o mapa de vulnerabilidade da bacia a escorregamento de massa, o que é consistente com as áreas de elevada declividade, mesmo quando cobertas, por pastagem, florestas e reflorestamentos, conforme pode ser visto na Figura 19, respectivamente pela coloração marrom, cinza e salmão.

Figura 19. Suceptibilidade a escorregamentos de massa na bacia do rio Una em Taubaté, SP.
Fonte: Adaptado de Batista, et. al., (2005)

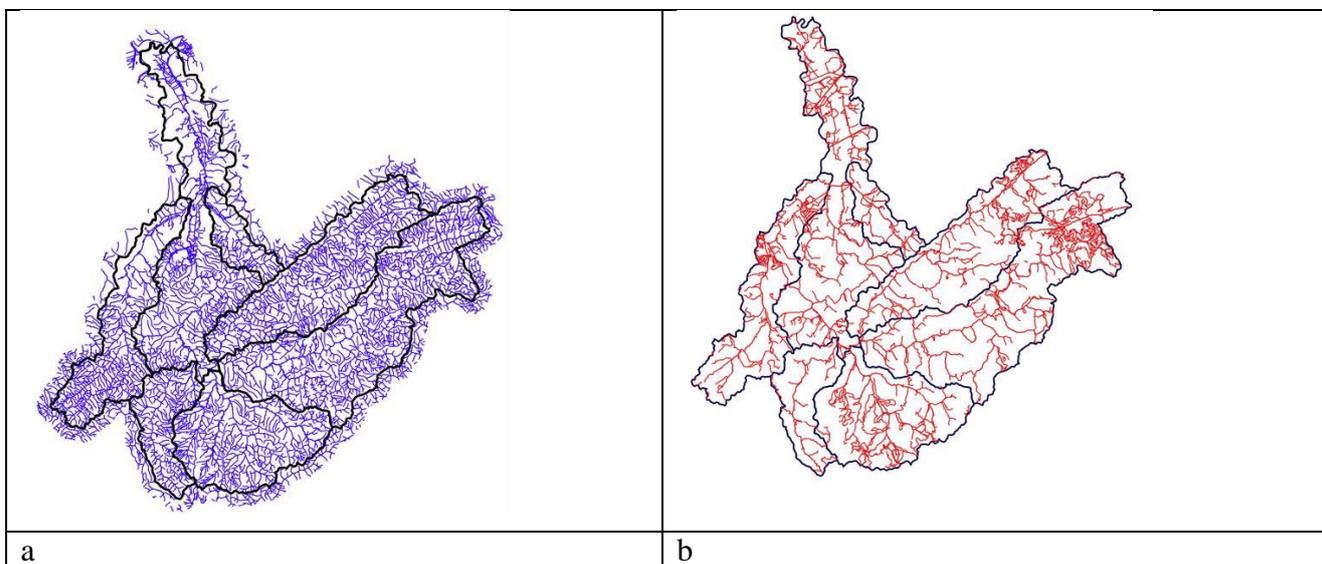
Também como foi demonstrado por Catelani, (2005) a proximidade e coincidência de rede de drenagem (Figura 20 a) com as estradas (Figura 20 b) na bacia, são muito predominantes, promovendo o escoamento rápido, conforme pode ser observado na.

Figura 20. Coincidência de rede de drenagem (a) com as estradas (b) na bacia do rio Una em Taubaté, SP.
