UNIVERSIDADE DE TAUBATÉ  
PROGRAMA DE PÓS-GRADUAÇÃO EM CIÊNCIAS AMBIENTAIS

DEFINIÇÃO DE BACIA PRIORITÁRIA PARA RESTAURAÇÃO  
FLORESTAL

O presente estudo técnico trata de discutir quais os critérios podem ser adotados para se eleger uma bacia hidrográfica com prioridade para a restauração florestal e traz como exemplo, a vulnerabilidade ambiental da bacia hidrográfica do rio Una, no município de Taubaté, SP na região do Vale do Paraíba e busca apontar as possíveis soluções para melhorar as condições de erosão dos solos, sedimentação do rio.

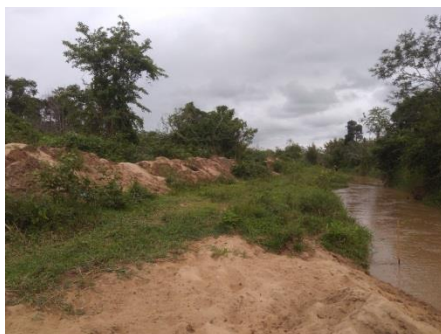
Outro aspecto importante é verificar nos diversos afluentes a concentração de sedimentos na água e a quantidade depositado nas margens, como o depositado no ribeirão Itaim (Figura 3).

Figura 3. Sedimentos depositado nas margens do ribeirão Itaim.

Como se pode observa a partir das Figuras 2 e 3 bacia hidrográfica do rio Una na região do Vale do Paraíba no Estado de São Paulo vem passando por problemas ambientais que são oriundos do mau uso e ocupação do solo, devido a atividades econômicas como agricultura, agropecuária, silvicultura e urbanização, cujos avanços promovem ou consolidam os desmatamentos e que em última análise geram uma elevada produção de sedimentos e comprometem o abastecimento de Taubaté.

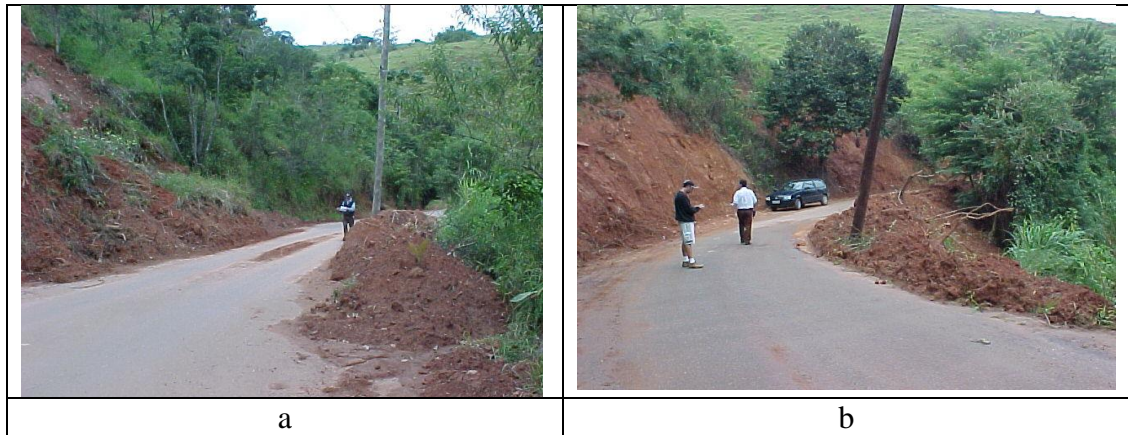
Cerca de 80% dos problemas de sedimentação em cursos d'água na bacia do rio Una se refere a proximidade de estradas, e ao fato dessas estradas não apresentarem estrutura de conservação, pois os taludes são verticais e sujeitos a escorregamentos periódicos no período das chuvas (Figura 9 a). E para desbloquear a estrada, essa terra proveniente do escorregamento é colocada ao lado oposto, ou seja mais próximo ainda dos rios e córregos (Figura 9 b).

Figura 9. Escorregamento de taludes de estrada rural (a) na bacia do rio Una e deposição ao lado oposto, próximo a rios e córregos (b).

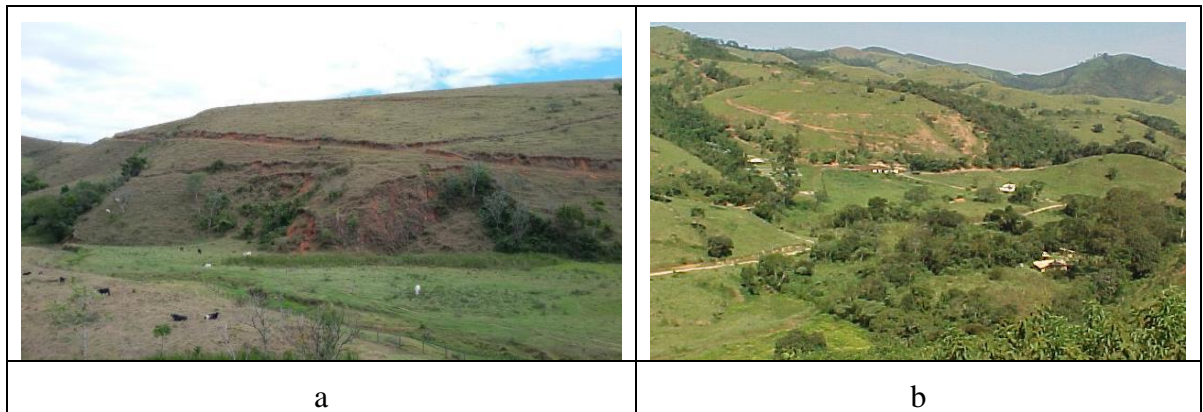
Esses processos erosivos também ocorrem em nível de propriedade, em geral ao se construir estradas na propriedade, para favorecer o deslocamento, ocorre um fatiamento da mesma e se dá início ao processo de erosão (Figuras 10 a e b).

Figura 10 Estradas construídas em propriedades na área rural de Taubaté, SP dando início ao fatiamento e processo de erosão.

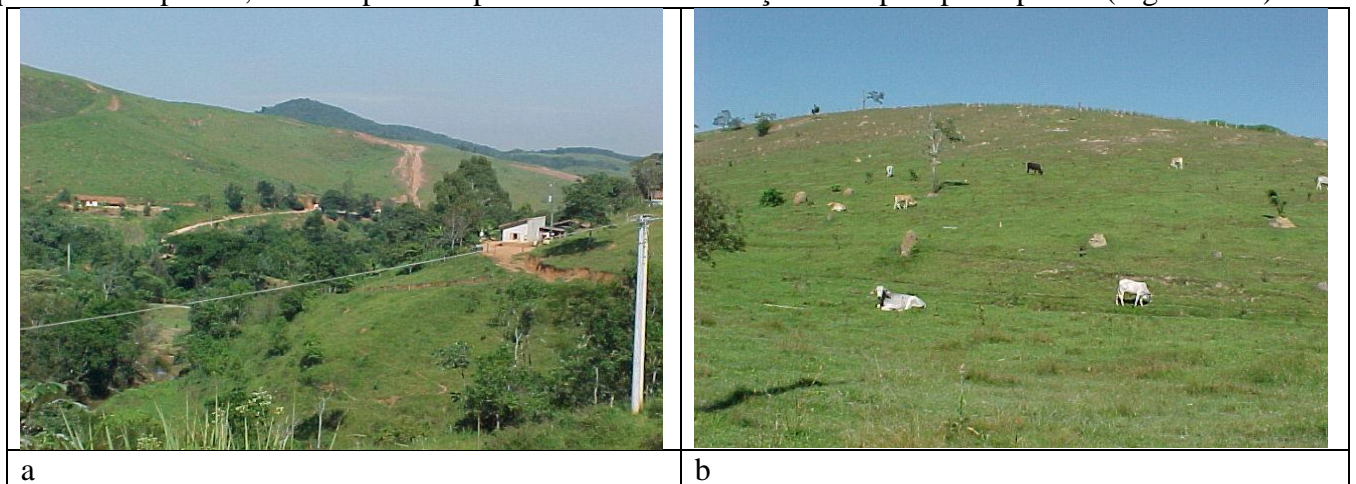
Essa bacia não suporta ao pisoteio do gado, pois além dessa bacia apresentar quase 60% de pastagem, também possui 2,2% de pasto degradado. Esse pasto é degradado principalmente pelo caminhamento do gado que caminha pelas áreas íngremes (Figura 12 a), para pastar nos topos dos morros que são mais planos, outro aspecto importante é a disseminação de cupins pelos pastos (Figura 12 b).

Figura 12. Caminhamento do gado provocando erosão (a) e presença de cupinzeiros nos pastos degradados (b)

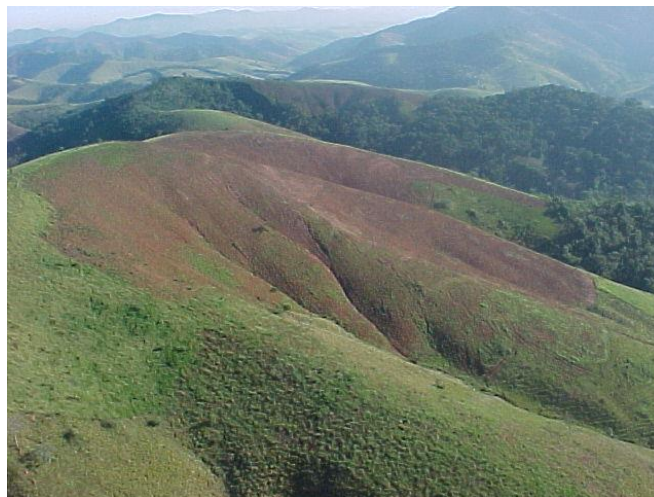
Prática comum na bacia, embora em menor grau, a aração morro abaixo (Figura 13) isso com certeza acelera o carreamento de partículas superficiais morro abaixo (erosão laminar) e também acelera o processo de erosão por sulcos.

Figura 13. Processos erosivos provocados por aração morro abaixo na bacia hidrográfica do rio Una em Taubaté, SP.

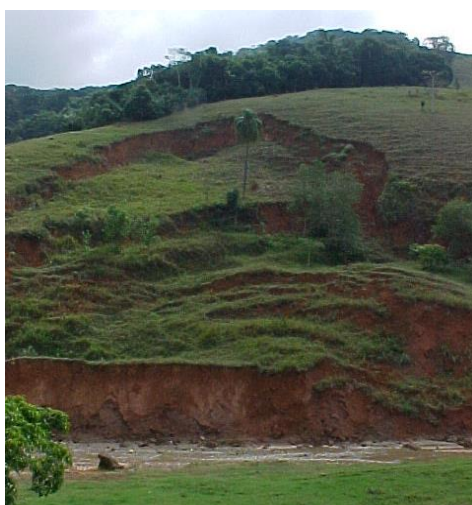
A bacia do rio Una é muito susceptível a escorregamentos de massa, que ocorre com menos frequência, mas quando ocorre provoca grande perda de solo e modifica rapidamente a paisagem (Figura 14). E também devido ao fato de boa parte do leito do rio Una percorre a área da bacia, em não existe mata ciliar, isso faz com que ocorra a escavação das paredes laterais do leito e em seguida a deposição no próprio leito, ocasionando verdadeiros bancos de areia Figura 15.

Figura 14 Escorregamento de massa na bacia do rio Una em Taubaté, SP

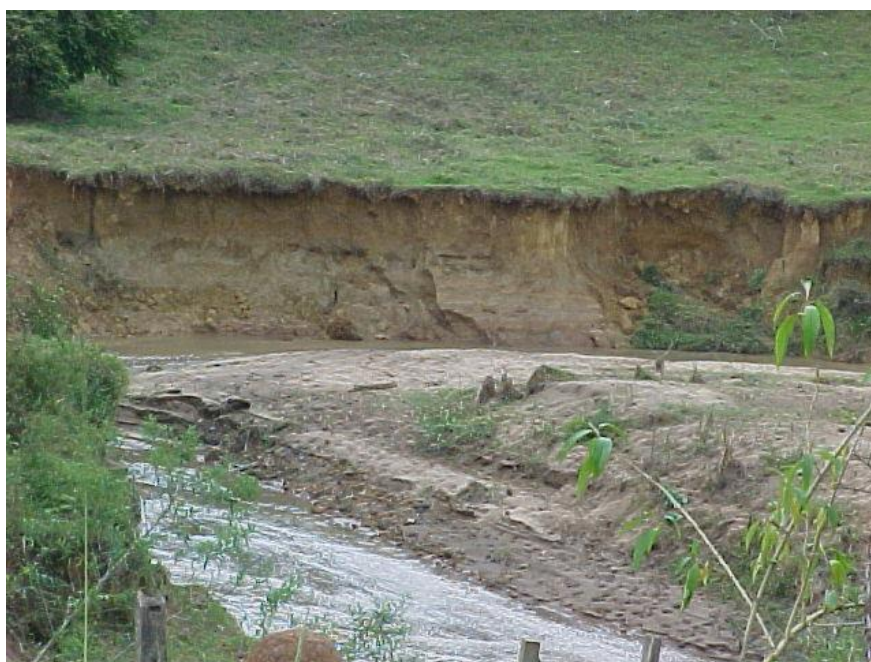
Figura 15. Erosão de margem sem mata ciliar e deposição de sedimento no leito na bacia do rio Una em Taubaté, SP.
