## **Influência das atividades antrópicas na bacia do Rio Anta Atirada em Rolim de Moura, Rondônia, RO, Brasil**

### **Influence of human activities in the Anta Atirada River basin in the city of Rolim de Moura, Rondônia, RO, Brasil**

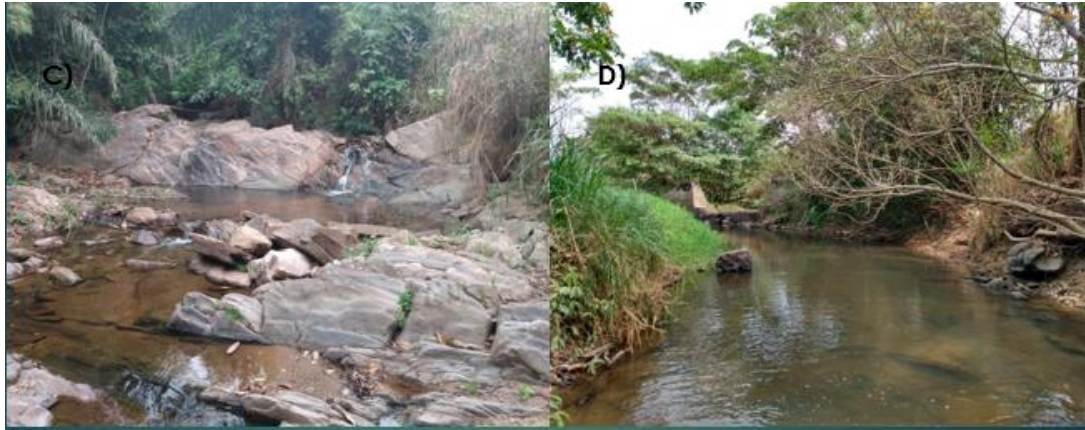
**Figura 4. Primeiro contato do rio com o município de Rolim de Moura- RO. Figura C e D fotografias de ângulos diferentes. Coordenadas 11°52'36"S 61°53'16"W.**

Seguindo o percurso do rio, a Figura 4 nos mostra o início do primeiro contato do rio Anta Atirada com o município de Rolim de Moura- RO ocorre próximo as coordenadas 11°52'36"S 61°53'16"W.

Ao redor de sua margem, o rio contém a proteção da mata ciliar levando um resguardo maior contra os assoreamentos, essa região, por ser ainda considerada de águas limpas, ocorre nesse entorno, uma ocupação da população, onde, utilizam esse espaço para lazer familiar,

foram observados em alguns pontos lixos, como latas de cervejas e resquícios de pacotes de carvão.

Na Figura 4-c, o rio está com as suas águas aparentemente limpas, segundo ARGENTON, et al, (2014) essa depuração da água pode ser ocasionada devido formação rochosa e declive, possibilitando que ocorra uma maior inserção de oxigênio na água e assim a degradação da matéria orgânica, mais rapidamente.

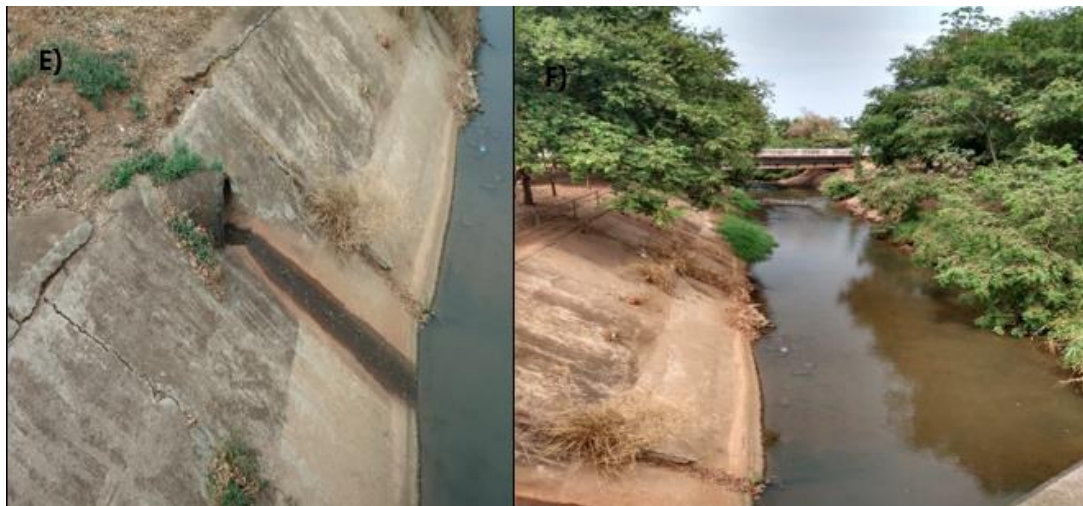
A Figura 6 nos evidencia esse despejo de efluentes dentro do rio localizada pelo o mesmo ponto de coordenada informado na Figura 5.

**Figura 6.** Rio Anta Atirada no centro da Cidade de Rolim de Moura. (E, F) demonstram um dos encanamentos que despeja resíduos no rio, além de conter alguns dejetos e mal cheiro.

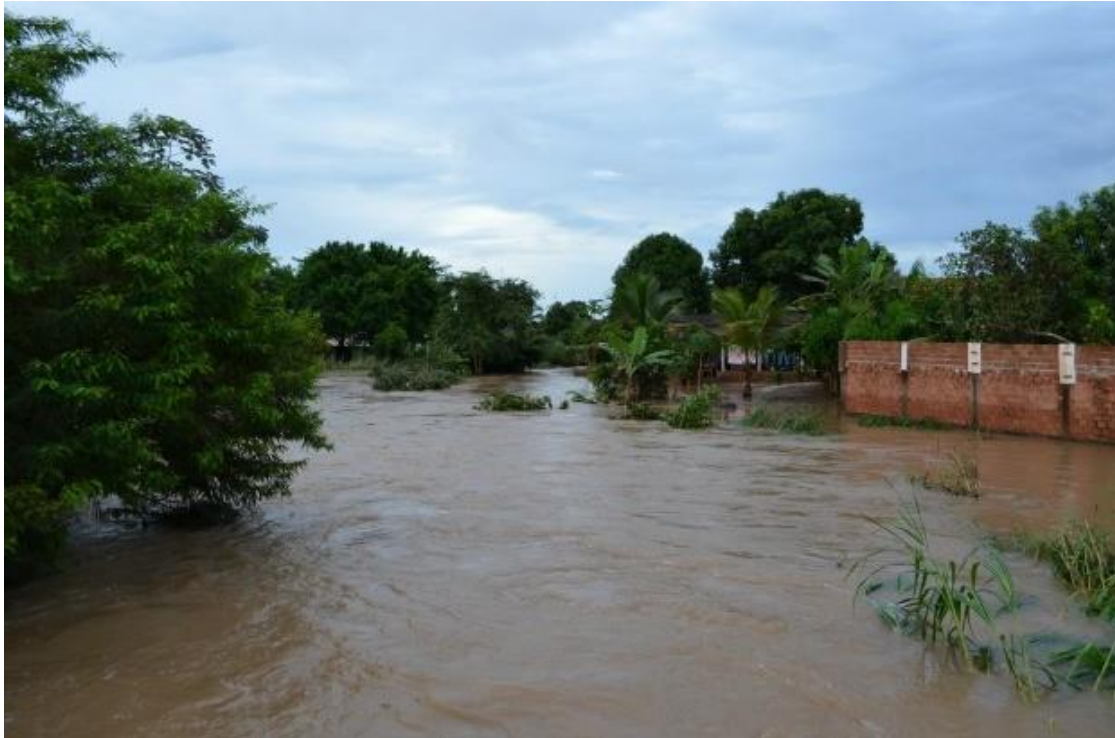
A Figura 7 mostra a inundaç o do Rio Anta Atirada no bairro Beira rio de Rolim de Moura essa ocorr ncia est  em conformidade com TUCCI, (2004), quando a precipita o   forte e o solo n o cont m capacidade de penetra o adequada, uma grande parte do volume descarregado no sistema de drenagem, excede sua capacidade de fluxo natural, excesso de volume n o dren vel ocupa a plan cie de inunda o de acordo com o terreno da  rea pr xima do rio.

**Figura 7.** Cheia Rio Anta Atirada, bairro Beira rio-Rolim de Moura.  
**Fonte:** G1 Rond nia, 30/01/2014.
