## **Ações antrópicas sobre o Igarapé Ilha do Coco no município de Parauapebas – Pará, Brasil**

### **Anthropogenic actions on the Igarapé Ilha do Coco in the municipality of Parauapebas – Pará, Brazil**

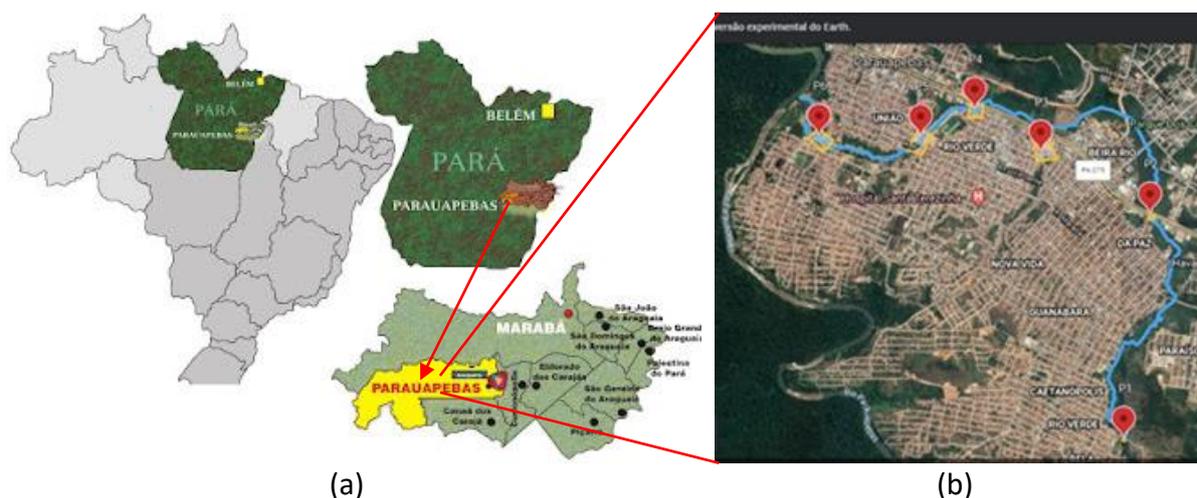
**Figura 1.** Pontos considerados no trecho urbano do Igarapé Ilha do Coco, no Município Parauapebas, PA.

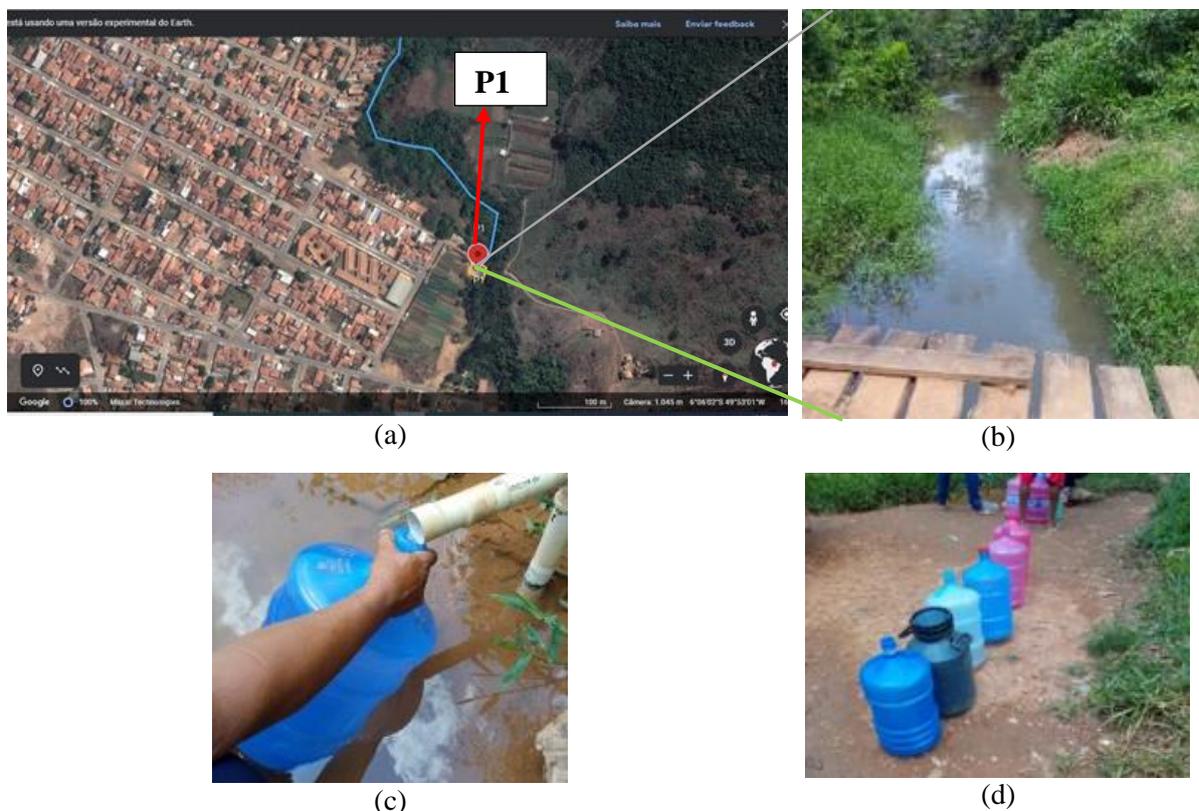
**Figura 2.** Localização da ponte (a) sobre o igarapé ilha do coco (b) e nascente (c) que surge da área urbana em direção ao leito d'água e fila (d) para o abastecimento de água da nascente.

De acordo com informações locais, a água dessa nascente, tem 95% de potabilidade sendo considerada por muitos, ideal para o consumo. Em razão disso, a fonte é utilizada por pessoas, inclusive de outros bairros, para coletar vários galões de água para seu abastecimento semanal.

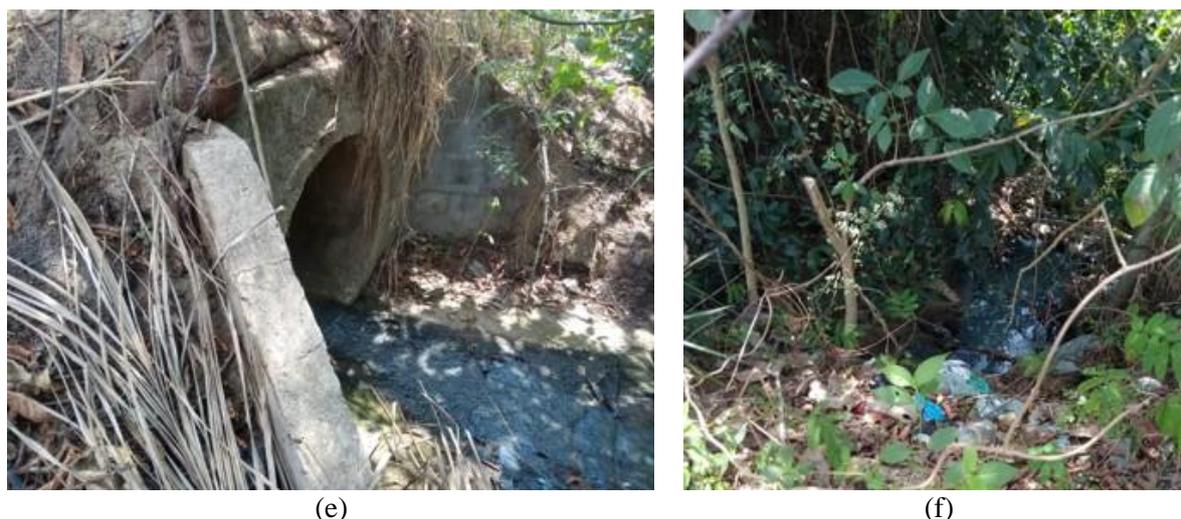
Contudo, no P1, a água do igarapé, apresenta-se com uma cor parcialmente cinza e sendo percebido odores, característico da presença de matéria orgânica. Ao lado, da nascente (c), em aproximadamente 15 metros, observou-se a presença de lixo domésticos (f) e rede de esgotos (e) sendo jogado diretamente no curso d'água, como apresenta a Figura 3.

**Figura 3.** Esgoto sendo jogado diretamente no curso do igarapé ilha do Coco com aproximadamente 15 metros da nascente (c).

Conforme a Figura 3, é fato de que a influência antrópica, interfere diretamente a qualidade da água e pode contribuir para uma série problemas ambientais, uma vez que as águas poluídas lançadas pelos esgotos domésticos são provenientes das aglomerações humanas que atuam nas regiões vizinhas as nascentes e curso d'água, que consistem principalmente em fezes humanas e substâncias orgânicas. Os coliformes fecais, segundo Nuvolari et al., (2003, p. 179) existentes na água são eliminados pelas fezes de animais de sangue quente, incluindo humanos. No que se refere a qualidade da água esses agentes, são característicos e se desenvolvem em águas poluídas.

Percebe-se, a necessidade em se conservar as águas, a fim de manter um padrão de qualidade ideal e estabelecer o equilíbrio ecológico, além de garantir que as futuras gerações tenham acesso a esse bem tão precioso, recomendando-se então que esse esgoto seja tratado, antes do lançamento no Igarapé.

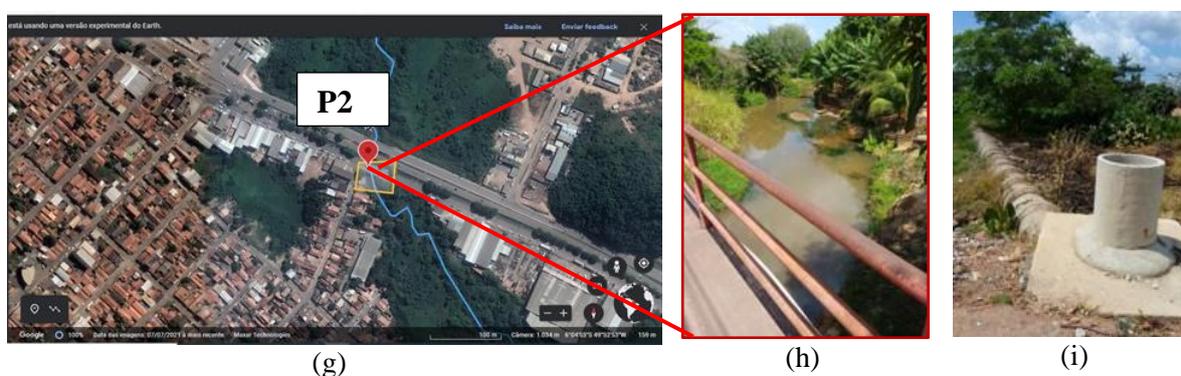
**Figura 4.** Ponte da Rodovia PA275 sobre do igarapé ilha do Coco (h) e rede esgoto (i) jogado diretamente no curso d'água do igarapé.

A água do Igarapé no Ponto P2 (Figura 4 h) encontra-se com modificações em suas características físicas, sendo a possível interferência de esgotos domésticos lançados na água (i), visto que a ocupação urbana no local vem se intensificando, principalmente no que se refere a proximidade das residências ao igarapé. Identificou-se ainda que no local ao lado direito do curso d'água (h), existem poucas matas ciliares e que os quintais de algumas residências chegam até o curso d'água.

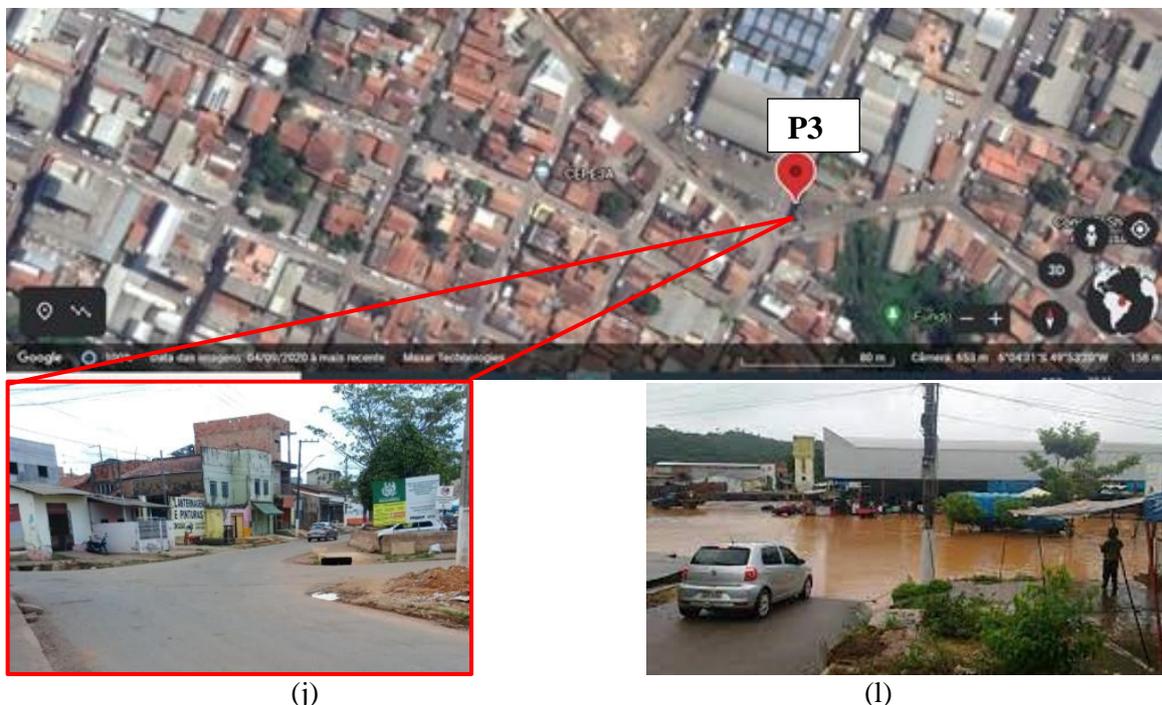
**Figura 5.** Mercado Municipal - Bairro Rio Verde - Parauapebas-PA em período de seca (j) e em período chuvoso (l).

Essa inundação observada na Figura 5 (l) é característico de bairros não planejados, onde as construções normalmente ocorrem em qualquer lugar principalmente em áreas de relevo plano, de várzea e, portanto, de cheias naturais do Igarapé. Como se percebe em períodos de seca (j) que ocorrem normalmente entre os meses de maio à outubro, o tráfego de pessoas e veículos ocorrem praticamente sem nenhum problema, fazendo com que a população acredite que é um local apropriado, por se tratar principalmente de uma região de fácil acesso para a população e por se considerar um ponto bem centralizado.

Para tentar resolver o problema de inundações encontrou-se no local o poder público implantado do projeto PROSAP (Programa de Saneamento Ambiental, Macrodrenagem e Recuperação de Igarapés e Margens do Rio Parauapebas). Em geral a falta de fiscalização municipal proporciona a ocorrência de ocupações irregulares e sem planejamento, notadamente

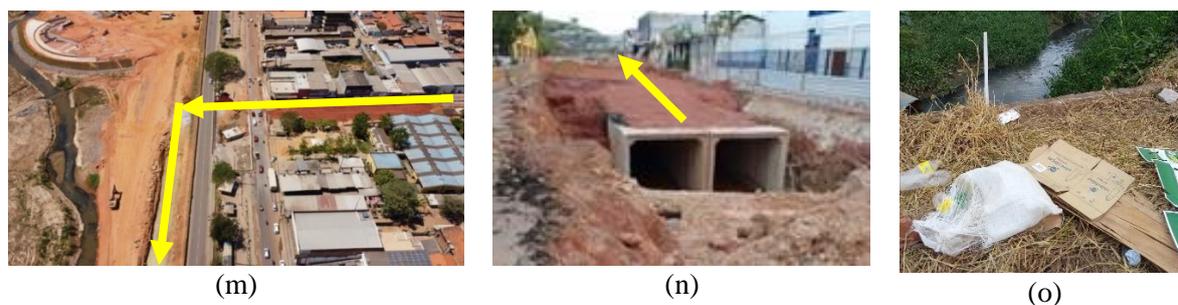
**Figura 6.** Construção de galeria subterrânea na área do mercado avança em direção à PA-275  
Fonte: própria do autor (2021).

Como se observa, essas obras estão sendo construídas com galerias subterrâneas e não canais a céu aberto, como já ocorre por exemplo nos estados de São Paulo e Minas Gerais, onde é proibido fechar esses cursos d'água em galerias.

Identificou-se que a área do entorno do Mercado Municipal, Figura (6n) tem um considerável desnível em relação ao ponto P4, do igarapé ilha do Coco, (Figura 7), visto que o diâmetro dos dois bueiros, segundo informações locais proporcionam uma seção de  $12,5 \text{ m}^2$ .

Por outro lado, tem o comportamento antrópico nessa região, como é o caso da Figura 6o, que evidenciou a presença de lixo no leito do igarapé Guanabara e uma água de coloração escura e odores proveniente de matéria orgânica em decomposição.

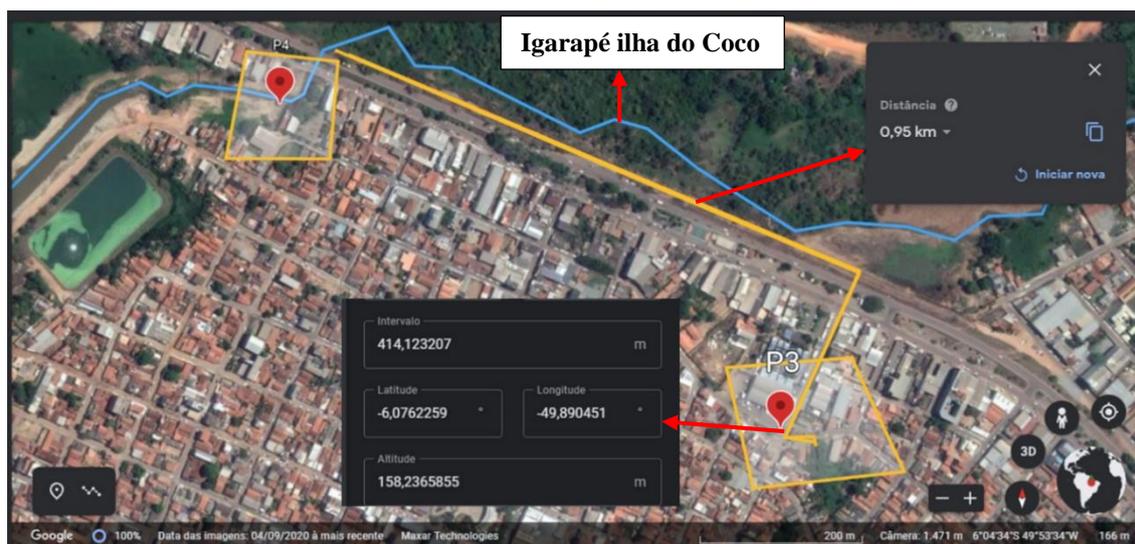
**Figura 7.** Trecho que irá ligar o igarapé Guanabara ao igarapé ilha do Coco por meio de galeria subterrânea.

Dessa forma, A galeria, possivelmente pode facilitar o escoamento da região em períodos chuvoso, porém esses aspectos de falta de manutenção e presença de lixos e resíduos, pode ocasionar futuros prejuízos sociais e econômicos em momentos de chuvas com tempo de retorno elevados.

Faz se necessário que o poder público do município seja mais atuante quanto aos cuidados em se conservar as fontes de água dos igarapés no município de Parauapebas, Pará, Brasil, sendo importante a presença de placas de sinalização no entorno dos igarapés para evitar o despejo de lixo urbano, palestras junto a população, além fiscalização e aplicação do cumprimento de Leis Federais e Municipais quanto ao cuidado com o Meio Ambiente.

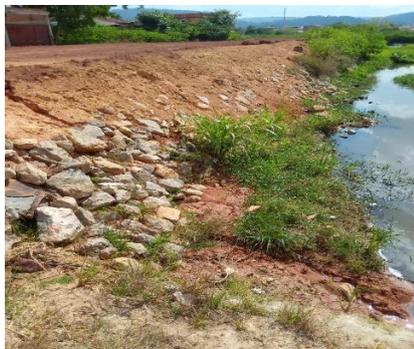
**Figura 8.** Ausência de mata ciliar (p) e esgoto doméstico (q), nas proximidades da ponte da Rodovia PA-275 no bairro Rio Verde.

A água observada na Figura 8 (p) e (q) do Igarapé Ilha do Coco apresenta-se com fortes odores e coloração escura, visto a presença de redes de esgotos domésticos no local sendo lançado diretamente no corpo hídrico. Observa-se ainda, a proximidade de casas e a ausência de matas ciliares. Conforme já observado por Targa (2009), esse tipo de ocupação ocasiona a redução da qualidade da água, escoamento superficial elevado, risco de poluição dos aquíferos, degradação de mata ciliar, compactação, erosão do solo com sedimentação e poluição de afluentes, processos erosivos e de assoreamento de afluentes, o que pode ocasionar sérios problemas ambientais, levando a prejuízos econômicos e escassez da água para as futuras gerações.

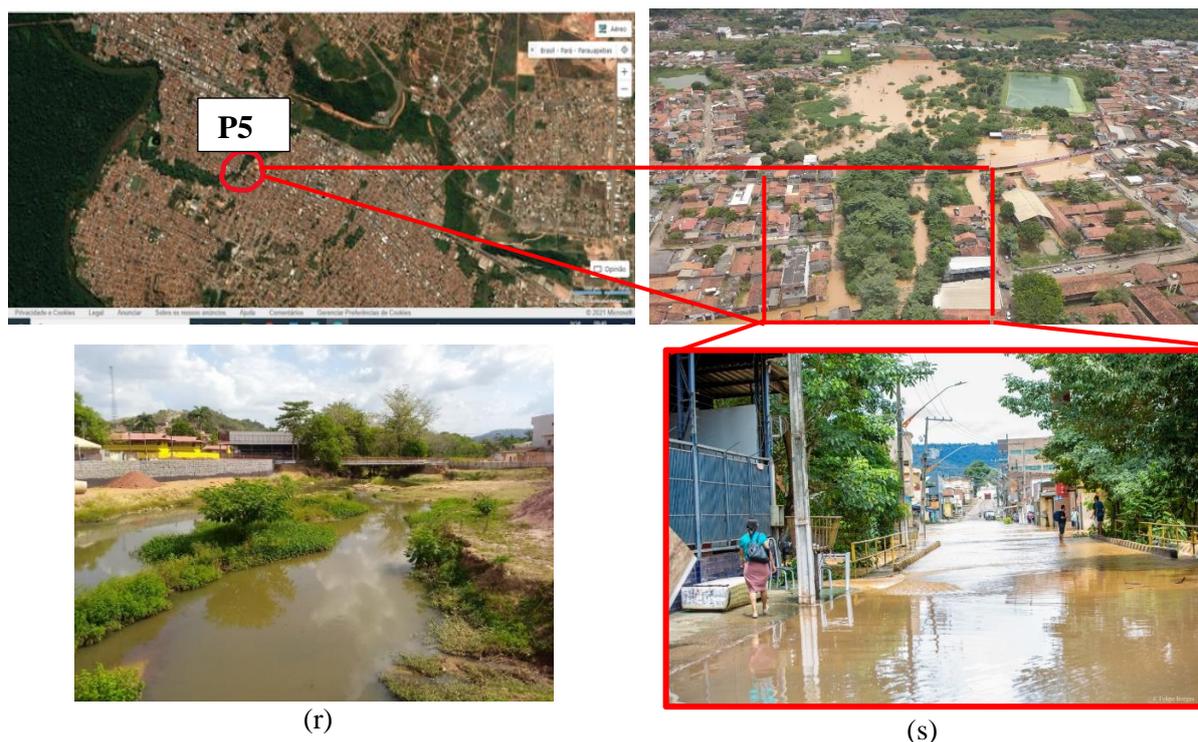
De forma semelhante, encontra-se a qualidade da água no trecho compreendido da ponte sobre o Igarapé ilha do Coco (r) entre o bairro União e bairro Rio Verde (P5), porém, identificou-se que as casas estão localizadas a menos de 10 metros do igarapé. A região da ponte na Rua, Rio de Janeiro, Figura 8, têm apresentado histórico de inundações (s) em épocas chuvosas e tem causados vários prejuízos a população local (Figura 9).

**Figura 9.** Igarapé ilha do Coco sob a Ponte (r) da Rua rio de Janeiro em épocas de seca e inundação sobre a mesma Ponte (s) na divisa entre o bairro Rio Verde com o bairro União - Parauapebas-PA.

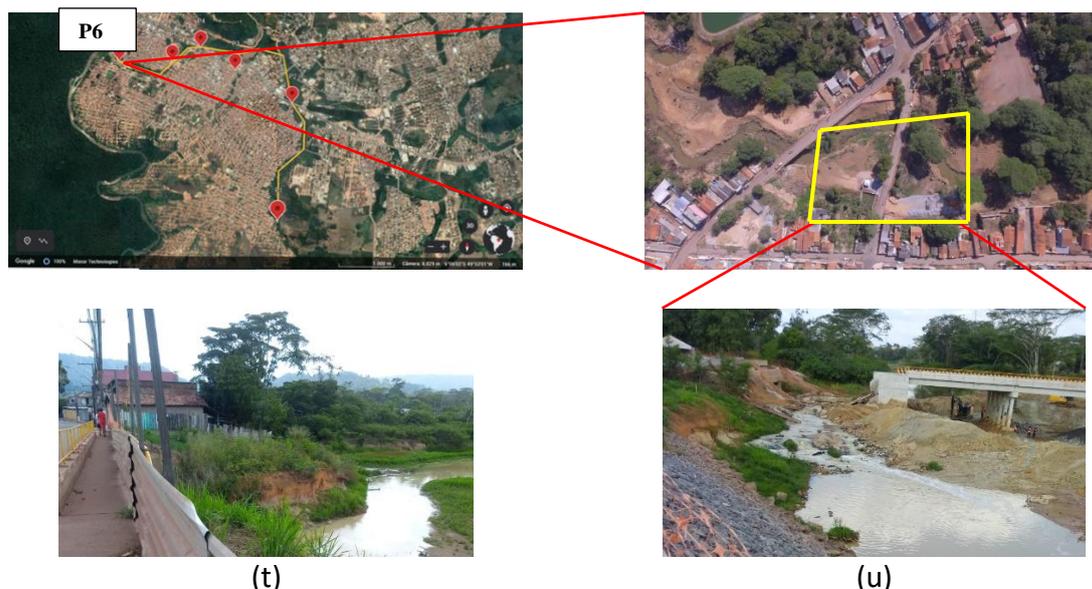
Observou-se no ponto P6, conforme a Figura 10, que a qualidade da água estava com a coloração amarelada (t) e (u), com a presença de leves odores. Verifica-se também, a presença de casas próximas do curso hídrico e pouca vegetação ciliares. No local, notou-se a presença das obras do projeto PROSAP, com a construção de uma ponte que pretende ligar o fluxo de carros e a população do bairro, Liberdade 1 ao bairro da cidade Nova no Município de Parauapebas, Pará, Brasil.

**Figura 9.** Prosap: iniciada construção do sistema viário no bairro Liberdade I  
Fonte: (t) e (u) própria do autor (2021).

Nota-se que a ponte em construção é de grande vão e talvez seja um dos objetivos do PROSAP, em tentar acabar com os problemas de enchentes e inundações no entorno do igarapé ilha do Coco, até seu afluente.
