Impactos da urbanização no riacho Santa Tereza no município de Imperatriz - Maranhão

Impacts of urbanization in the Santa Tereza stream in the municipality of Imperatriz - Maranhão

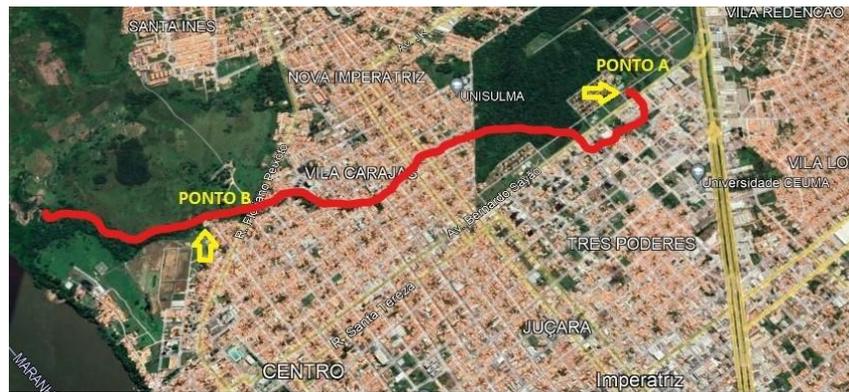
Figura 2. Percurso estudado e pontos de coleta de água no Riacho Santa Tereza em Imperatriz no Maranhão, Brasil.

O riacho Santa Tereza em Imperatriz, MA objeto deste estudo, e afluente pela margem esquerda do Riacho Capivara e tem seu percurso desde a nascente perene nas coordenadas 5°30' 31.49" S, 47°28' 29.12" O (Ponto A) até o último ponto 5°30' 57.29" S, 47°29' 38.01" O de área urbanizada (Ponto B) antes de chegar até o Rio Capivara. Esses pontos foram definidos como pontos de coleta de água (Figura 2).

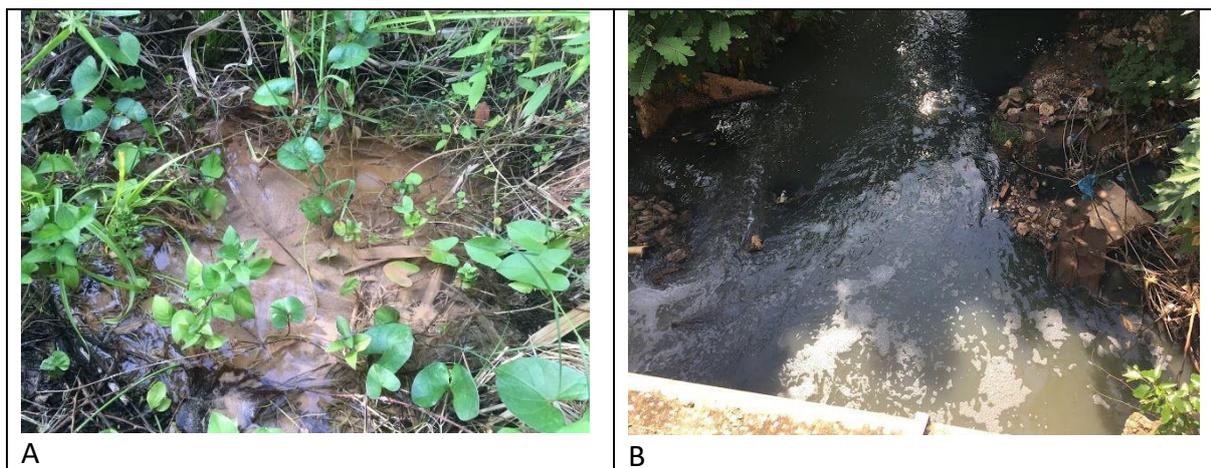
Figura 3. Pontos de coleta (A e B) de água no Riacho Santa Tereza em Imperatriz, MA

No ponto de coleta A (Figura 3) existe uma área de preservação permanente que faz remanejo florestal para manutenção de área preservada às margens da nascente perene. Todavia, uma pista de caminhada foi construída a menos de 80cm dessa nascente às margens da Avenida Bernardo Sayão, bairro Maranhão Novo. Fica num local de fácil acesso e sem identificação do ponto de nascente.

Já o ponto de coleta B (Figura 3), situa-se na parte final de área urbanizada da bacia, onde existe uma área de passagem sobre o riacho Santa Tereza, a qual possibilita o trânsito de veículos e pedestres, mas também o despejo de vários tipos de resíduos sólidos que juntamente com a qualidade visual ruim do riacho, ocasiona mau cheiro.

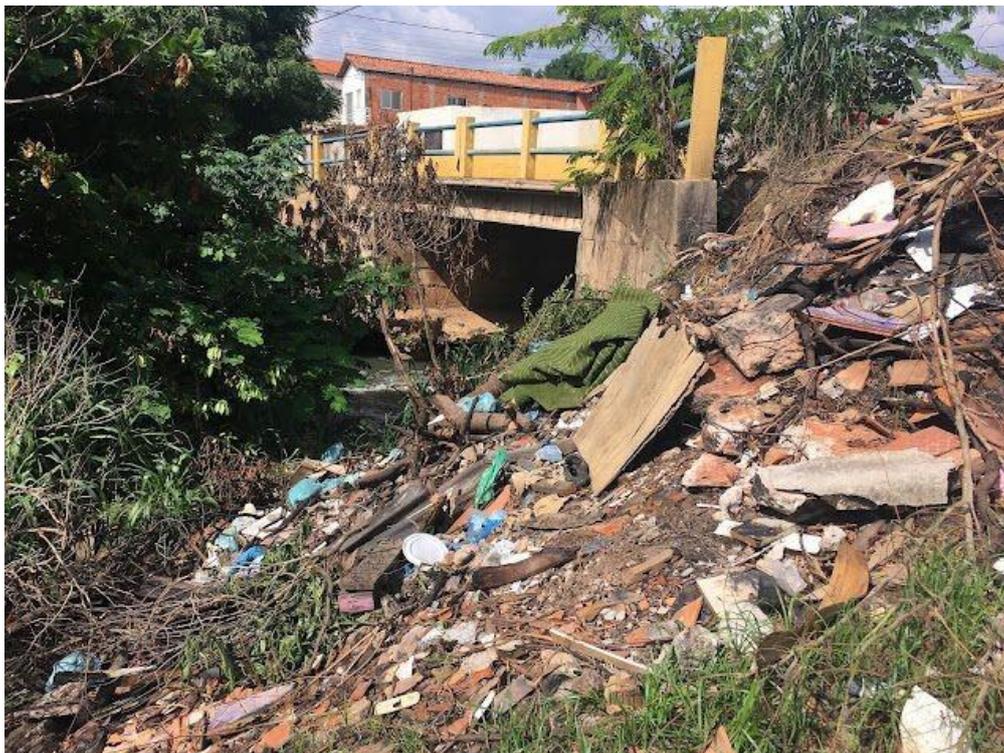
Figura 4. Detalhe da variedade de resíduos depositados sobre o ponto de coleta B no Riacho Santa Tereza em Imperatriz, MA.
