## **Mapeamento dos pontos de transbordamento do Riacho Capivara no trecho da Avenida JK em Imperatriz - MA**

### **Flood mapping of Riacho Capivara in the stretch of Avenida JK in the Imperatriz - MA.**

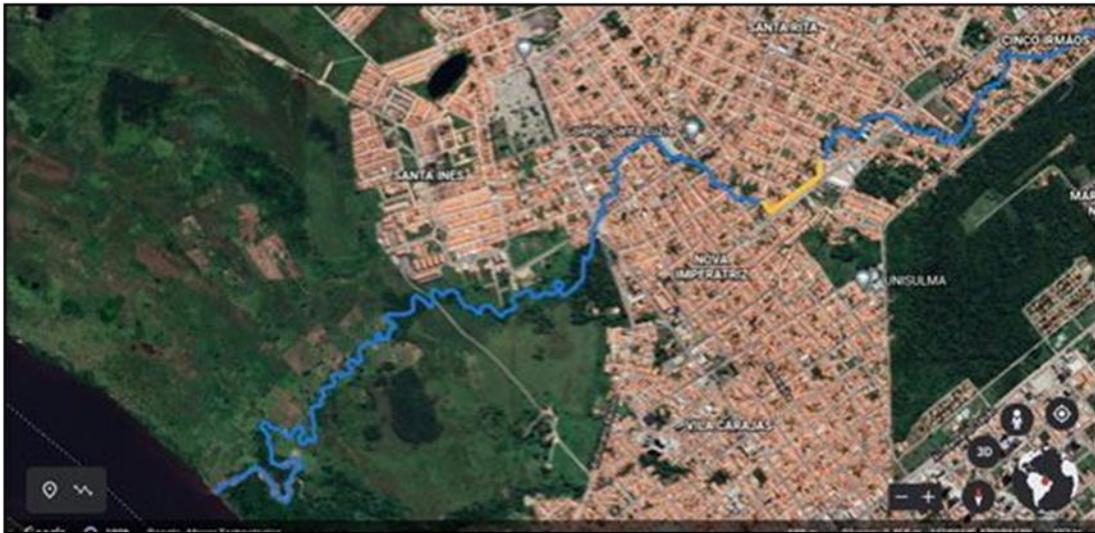
**Figura 2.** Percurso do Riacho Capivara em área urbana no município de Imperatriz – MA, evidenciando em amarelo o trecho da Avenida JK.

Estabeleceu-se como ponto de maior vulnerabilidade na bacia do Riacho Capivara, o trecho localizado paralelamente a Avenida JK em Imperatriz, MA (Figura 2).

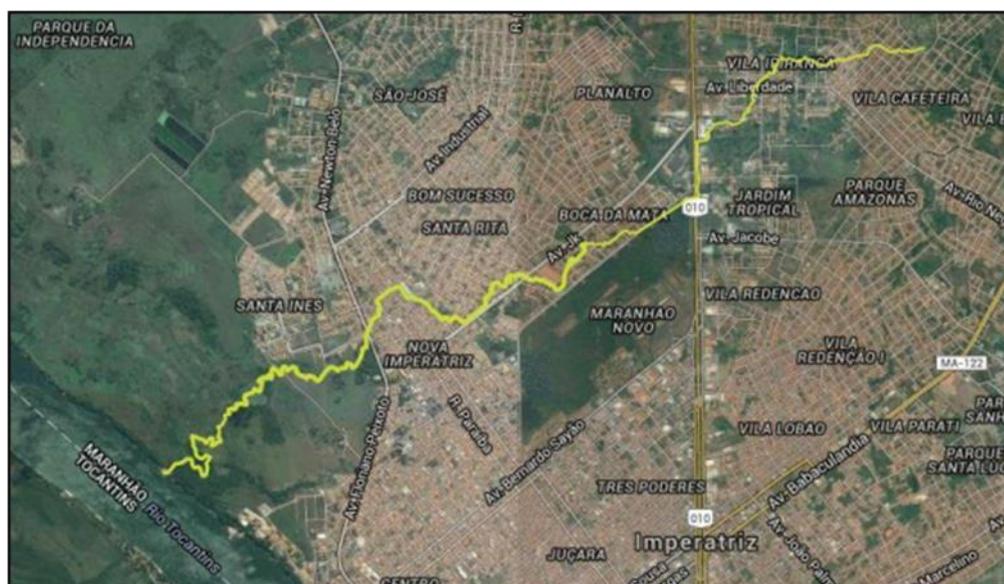
**Figura 4.** Percurso do Riacho Capivara em Imperatriz MA – Nascente ao exutório.

Na Figura 4 é possível observar o percurso do Riacho Capivara, com sua nascente principal, localizada na Vila Cafeteira, no final da Av. Brasil no cruzamento com a Rua Montes Altos, nas coordenadas (05° 29' 17,0 '' S) e (47° 27' 24,5'' O), a uma elevação de 154 metros. Seu destino final é o Rio Tocantins quando desagua nas coordenadas (05° 30'

58,0 ‘’ S) e (47° 30’ 24,2’’ O), a uma elevação de 109 metros, possuindo assim um desnível de 45 metros desde a sua nascente.

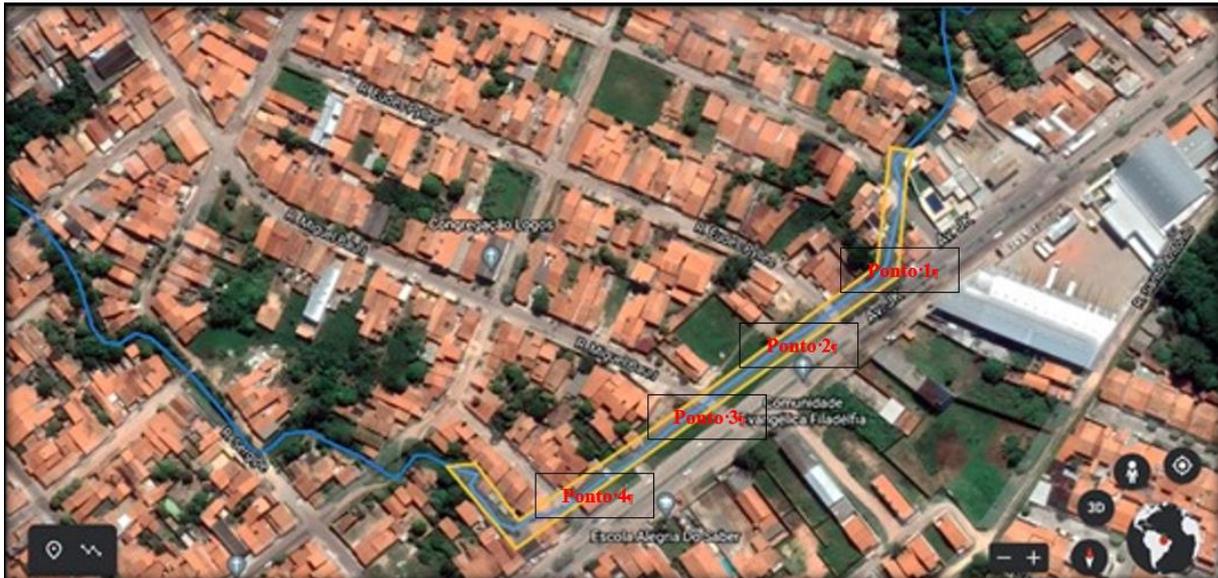
**Figura 5: Riacho Capivara na Avenida JK em Imperatriz – MA.**

Dentre os principais trechos observados na pesquisa de campo realizada em outubro de 2021, no percurso do riacho Capivara, selecionou-se como estudo aquele localizado na Avenida JK em Imperatriz – MA. No período chuvoso é comum o transbordamento do córrego no ponto em que seu percurso está localizado paralelamente a Avenida JK por ser uma região mais baixa e o escoamento da água ser dificultado em virtude de obstáculos encontrados ao logo do trecho como construções de moradias em locais inapropriados, lixo e entulhos.
